# RECUPERO DI CASCINE

## A GORLA MAGGIORE

A Gorla Maggiore, un piccolo centro della provincia di Varese, è stato realizzato un interessante recupero di alcune cascine situate nel cuore del centro storico. La qualità di questo intervento sta nella scelta di "rispettare" al massimo grado gli organismi esistenti, salvaguardando sia la forma e la dimensione delle antiche corti rurali, sia i rapporti dimensionali ed i valori compositivi delle facciate.

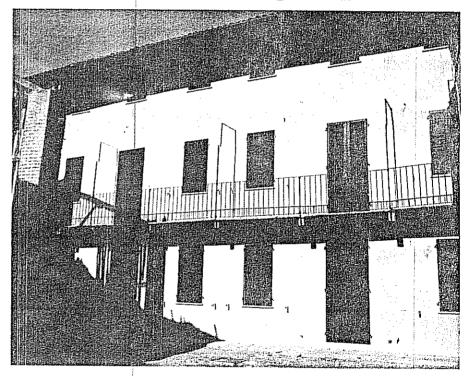
Cortile del Marnatti: l'ala residenziale nord fotografata nel 1981 (foto sopra) prima dell'intervento di recupero eseguito nel 1986; è visibile nella foto la prima campata del corpo dei rustici non ancora convolte dal crofto avvenuto a seguito delle nevicate del 1984/85; nella foto sotto. l'ala residenziale nord dopo l'intervento eseguito nel 1986; il confronte tra le due immagni mostra come l'intervento sia stato estremamente inspettoso dei valori architettorici criginali.

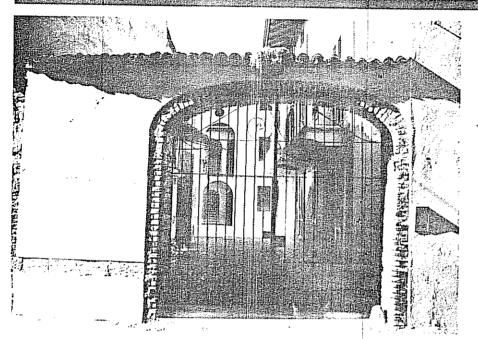
L'ingresso del co lile, riportato al suo aspetto originario mautenendo persino la vegetazione spontanea perchè illenuta non dannesa. Si neti a destra la protezione in pietra del muro all'altezza del mozzo dei carri agricoli.

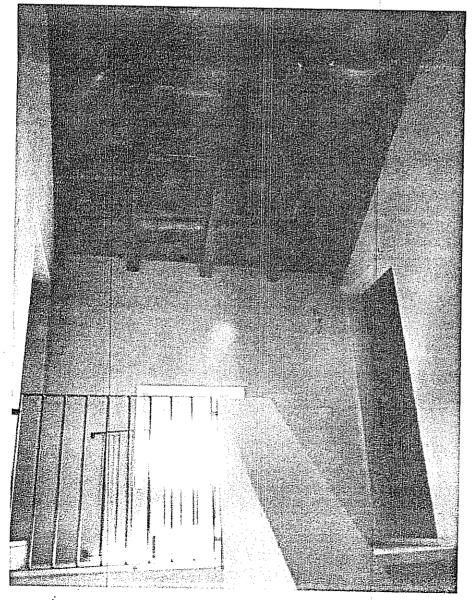
La scala di accesso al piano sottotetto recuperato nel suo aspetto originario. SI noti il soffitto ligneo a laide completamente recuperato.
