## IL RESTAURO

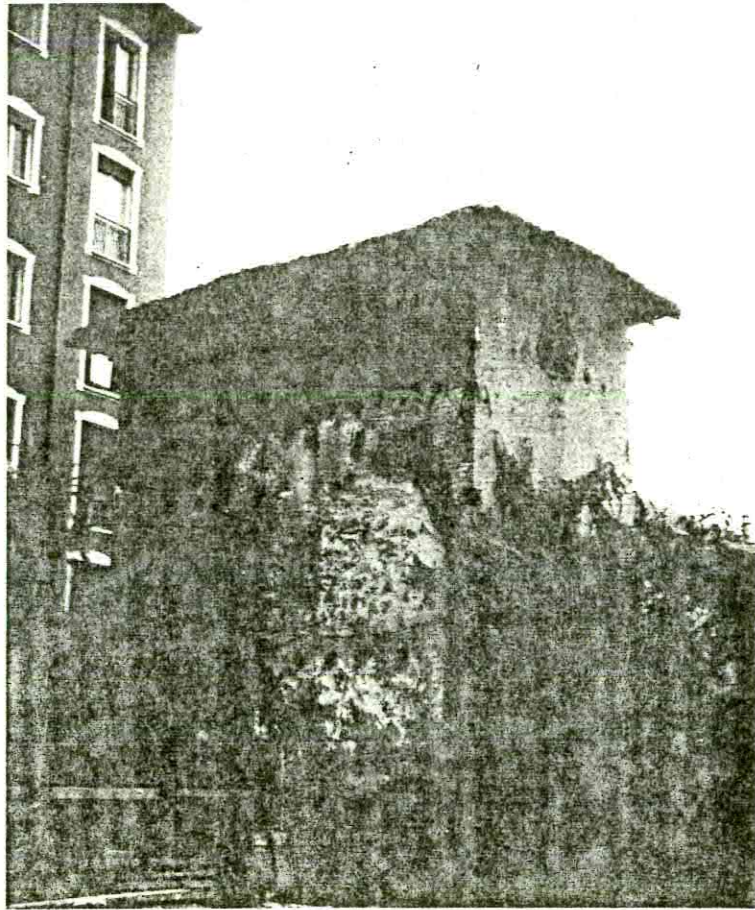
*Ledificio prima del restauro*

Purtroppo l'umidità ed il tempo hanno cancellato ogni traccia di pitture e non solo, l'intonaco al semplice tocco si sgretolava, mettendo a nudo la muratura costituita in prevalenza da ciotoli.

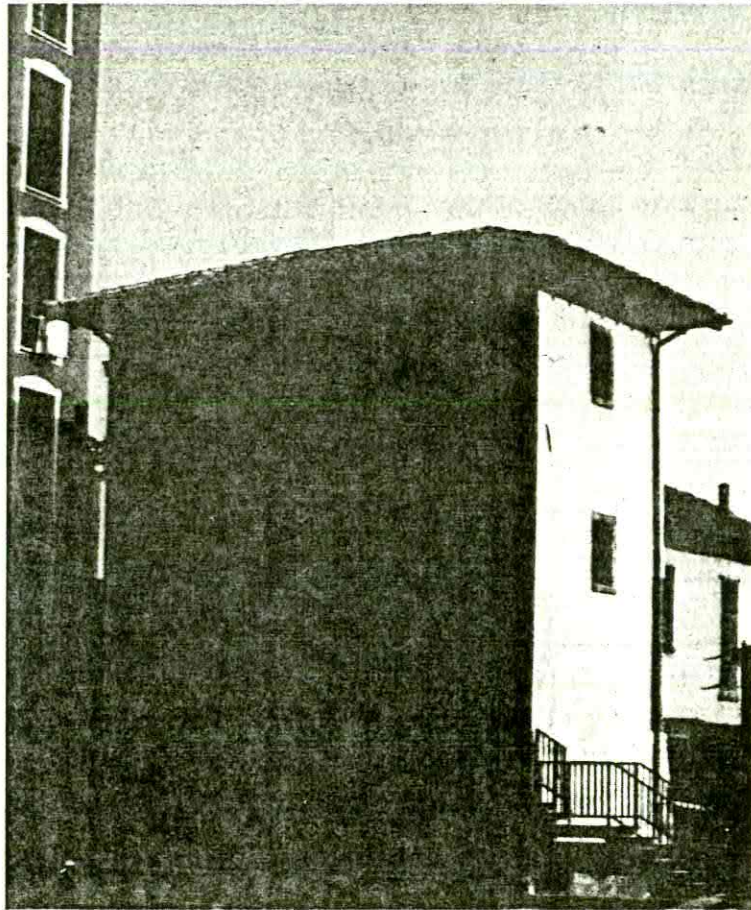
*L'edificio dopo il restauro*

Con una operazione successiva quindi si è proceduto al rinforzo delle fondazioni mediante il getto di cordoli in calcestruzzo contro le fondazioni esistenti, realizzando poi un vespaio sotto il piano del pavimento nel locale al piano terreno, seguito da una impermeabilizzazione dello stesso al fine di evitare assorbimenti di umidità dal terreno verso la muratura.

Successivamente si è proceduto poi al risanamento delle murature mediante il rifacimento dell'intonaco con materiale cementizio contenente idrofugo. A completamento del risanamento dei muri si è provveduto al rinforzo dei solai in legno, che si presentavano in parte fatiscenti, mediante la formazione di un solaio in laterizio e calcestruzzo armato sopra il vecchio solaio, con ancoraggio dei travetti in legno alle nuove strutture.

Per la copertura, poiché le travi esistenti erano in uno stato di degrado tali da renderle irrecuperabili, si è ricostruita la struttura con le stesse dimensioni e modalità dell'esistente e con il recupero integrale delle tegole a canale.

Nelle opere di finitura ed in particolare nel ripristino dei comignoli e dei contorni delle finestre il lavoro è consistito esclusivamente in operazioni di pulizia e ripristino, utilizzando i mattoni ricavati dalla demolizione della correa alla radice del tetto.

Particolare attenzione si è avuta nella colorazione dell'intonaco di facciata; poiché ne era rimasta traccia del colore esistente sotto la gronda dell'edificio si è ritenuto quindi di estenderlo a tutto il fabbricato. A livello del piano terreno è stata lasciata una parte non intonacata, anche allo scopo di mettere in evidenza la tecnica costruttiva dell'epoca.
