Il Battistero di S. Giovanni

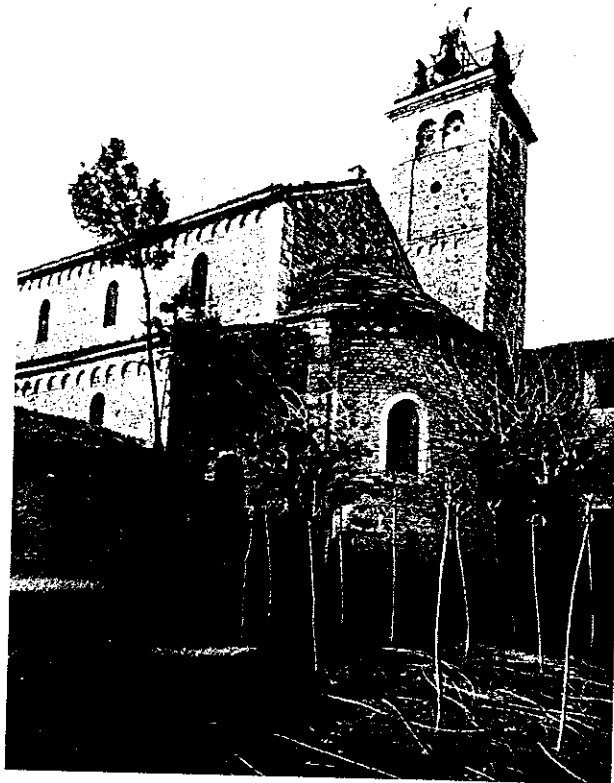
13
Il sovrattetto di tegole a canale è stato eliminato. Il tetto in ardesia risulta ricostituito con una differente pendenza rispetto a quello precedente: il colmo si alza fino al livello inferiore della finestrella semicircolare, in centro al fronte posteriore della navata centrale. Corrisponde alla situazione attuale. Ipotesi di datazione: 1913.

Con i fondi residui — che inizialmente la Fabbriceria, trasmettendo il resoconto delle spese sostenute, dichiarerà inesistenti — vengono intrapresi dopo il 1895 i lavori di restauro della copertura delle tre absidi.¹⁹ Questi lavori, già preventivati nel progetto dell'ing. Valerio del 1890 e non eseguiti allora, consistono nell'eliminazione dei soprattetti in tegole e nel ripristino dei tetti sottostanti in ardesia. (Fig. 11-13)

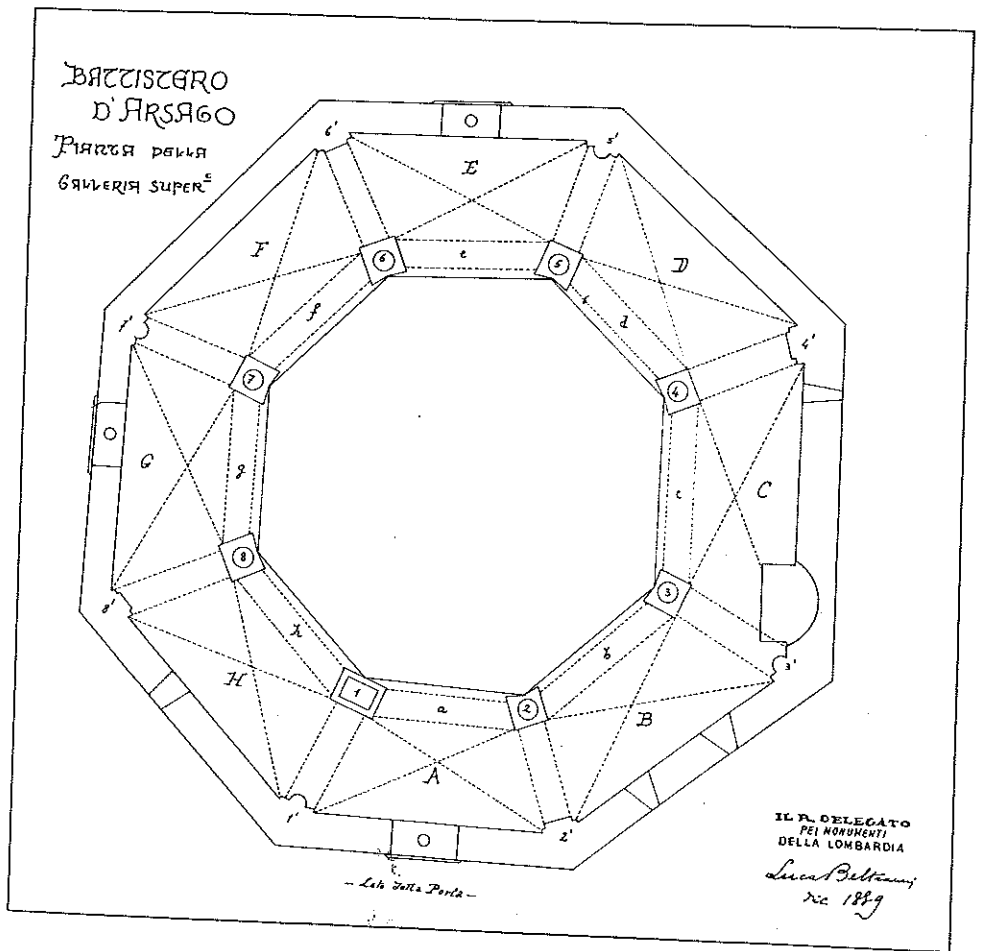
15
 Planimetria della galleria superiore del Battistero redatta da Luca Beltrami in seguito all'ispezione del 1889.

Capitelli della Galleria

Capitello n. 1 rotto

Capitello n. 2 abaco rotto

Capitello n. 7 abaco spezzato, capitello debrecciato e rotto da una parte

Capitello n. 8 rotto, fusto lesionato

Capitelli delle pareti

Capitello n. 1 staccato dalla parete d'ambo le parti

Pareti

Parete 1', 2', lesione vicino finestra e rotto in diagonale: lesione nell'angolo 1

Parete 2', 3', piccola lesione

Parete 5', 6', piccola lesione

Parete 7', 8', distacco della volta

Parete 8', 1', piccola lesione: distacco all'angolo 1' di millim. 35 circa

Arcate

Arco a tutto lesionato longitudinalmente

Arco b lesionato ad una imposta

Arco f in condizioni mediocri

Arco h rotto gravemente all'imposta destra

Volte

Volta A lesionata diagonalmente

Volta G piccola lesione centrale

Volta H lesionata longitudinalmente

Arcate dell'ordine inferiore

Arcata b piccola lesione

Arcata c tazza lesionata

Arcata e spezzata

Arcata g distacco dalla volta e un pezzo rotto

Arcata h spezzata all'imposta

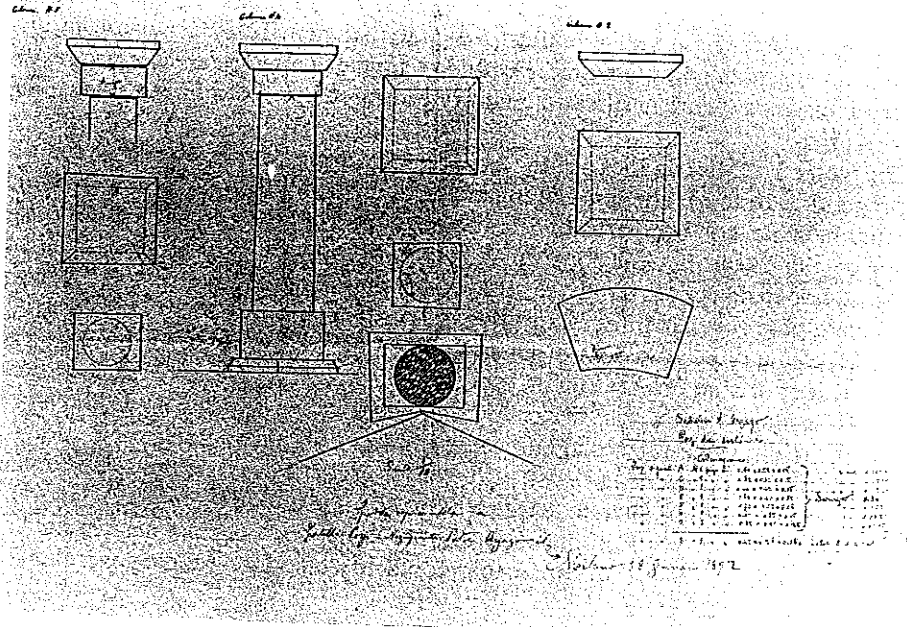
16
 Particolari dei pezzi da sostituire nelle colonne e nei capitelli. Scala 1:10. China su cartoncino, data 28 gennaio 1892. Sono segnate la colonna n. 5, n. 4 e n. 2 per le quali venne prevista nel 1892 la sostituzione dovuta alle precarie condizioni statiche e di conservazione delle stesse. Con una lettera dell'Ufficio per la Conservazione dei monumenti della Lombardia venne ordinato che in sede di sostituzione venisse incisa su ogni pezzo la data del restauro per consentire una facile e certa identificazione delle parti non originarie. In realtà la data non fu incisa ed oggi non se ne trova traccia.

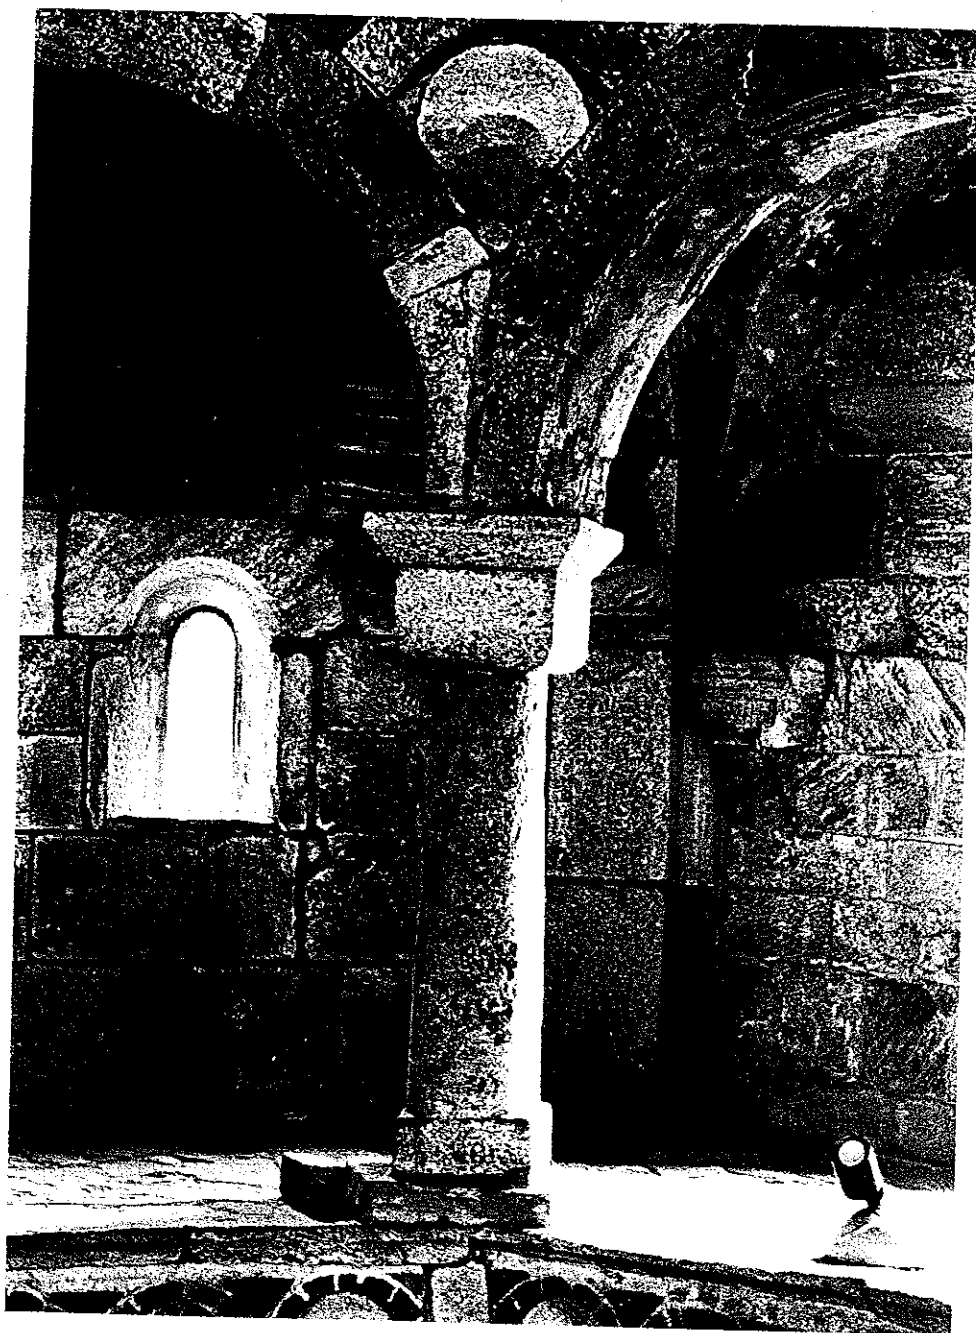
18
Colonna n. 2 del loggiato superiore. In seguito all'analisi svolta nel '92 sulle colonne della loggetta interna per la colonna n. 2 furono trovati in buono stato il fusto e il capitello. Furono giudicati da sostituire l'abaco del capitello e la lastra su cui poggiava la base della colonna. Dai disegni della ditta Pozzi i pezzi cambiati corrispondono agli attuali.
