BATTISTERO DI ARSAGO

RESTAURO E CONSOLIDAMENTO

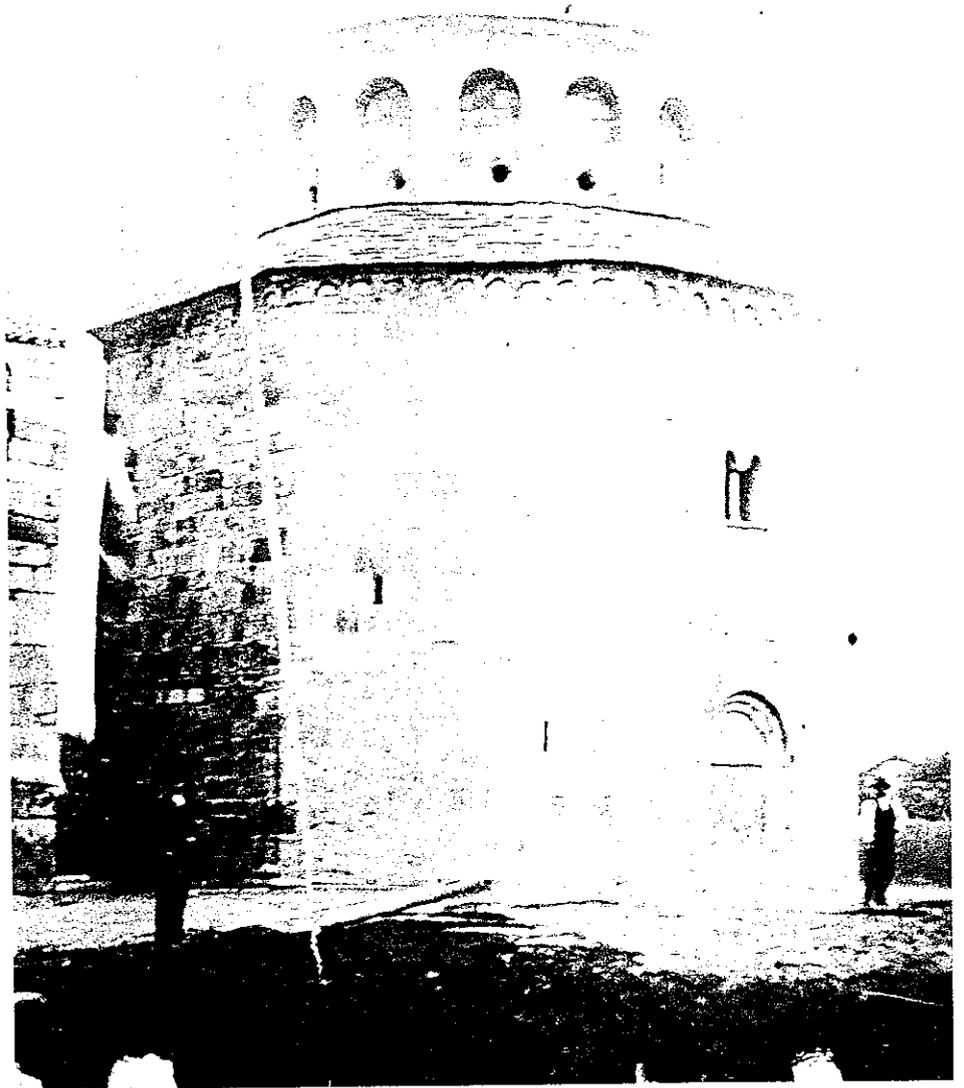
19
Immagine del Battistero sul lato nord, anteriore al Giugno 1892, anno in cui fu riaperta la porta d'accesso a tramontana. In questa foto infatti la porta è ancora murata.

questo fa supporre che le indicazioni dell'Ufficio Regionale non siano state rispettate dagli incaricati locali, come abbiamo già riscontrato essere avvenuto durante i restauri della Basilica. Per i capitelli che si ritengono recuperabili si procede invece con lo stuccare le parti in cui si notano cedimenti del materiale. Dal carteggio tra l'Ufficio Regionale e i fratelli Pozzi, negozianti in pietre, si ricava che devono essere cambiati i fregi delle colonne della loggia superiore e ricostruiti il più possibile simili agli originali. Purtroppo, non essendoci altri riferimenti a proposito, non siamo stati in grado di comprendere l'entità di queste sostituzioni. Oltre alle opere descritte si procede alla riapertura della porta a nord, con l'intento di riportare il Battistero alla condizione originaria, seguendo le tracce esistenti (Fig. 19-20).

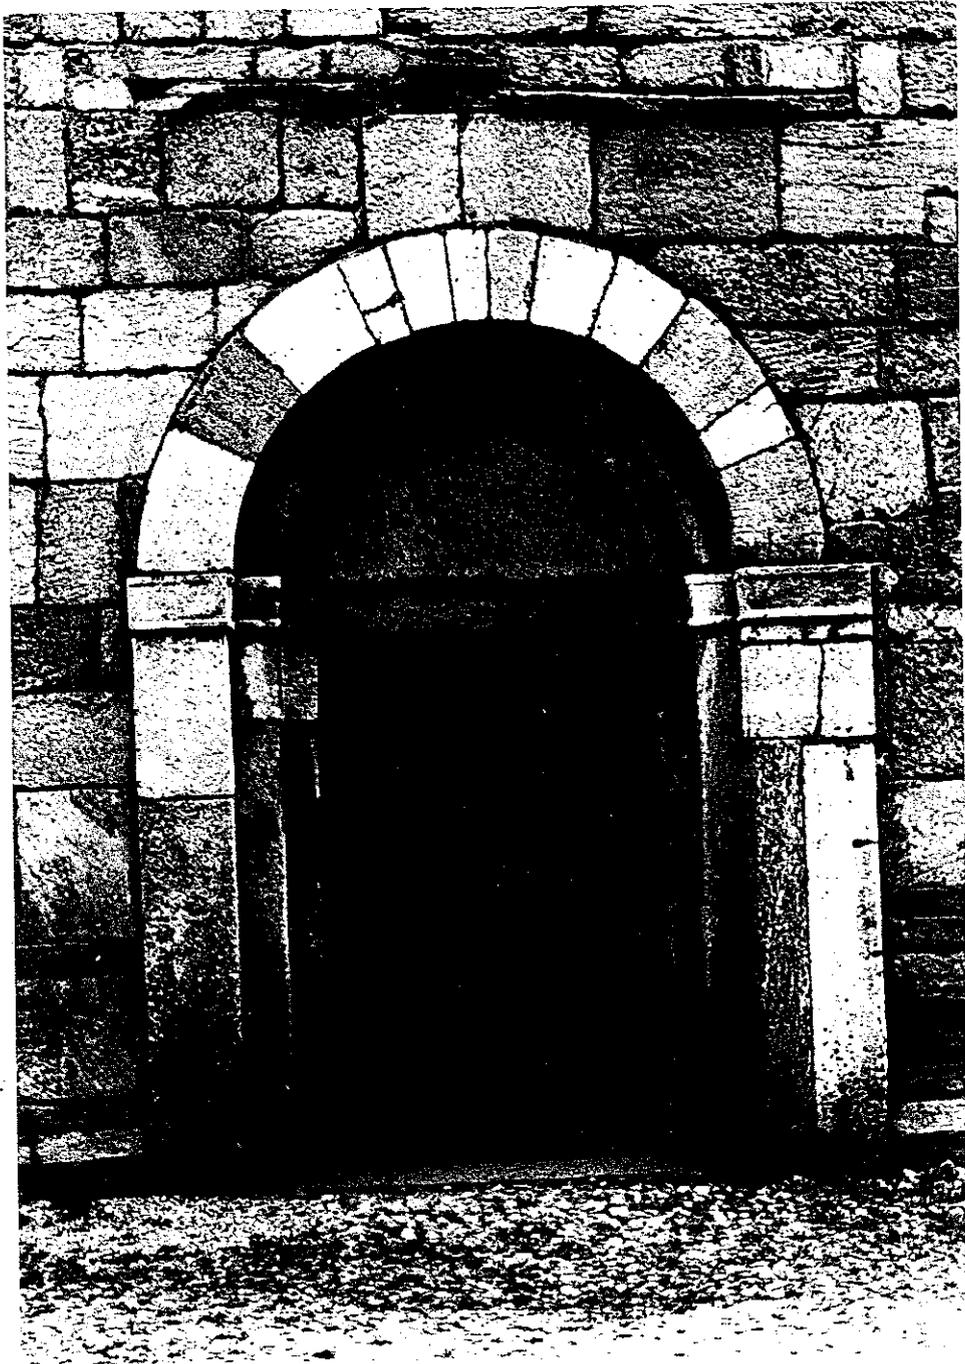
20
Stato attuale della porta.

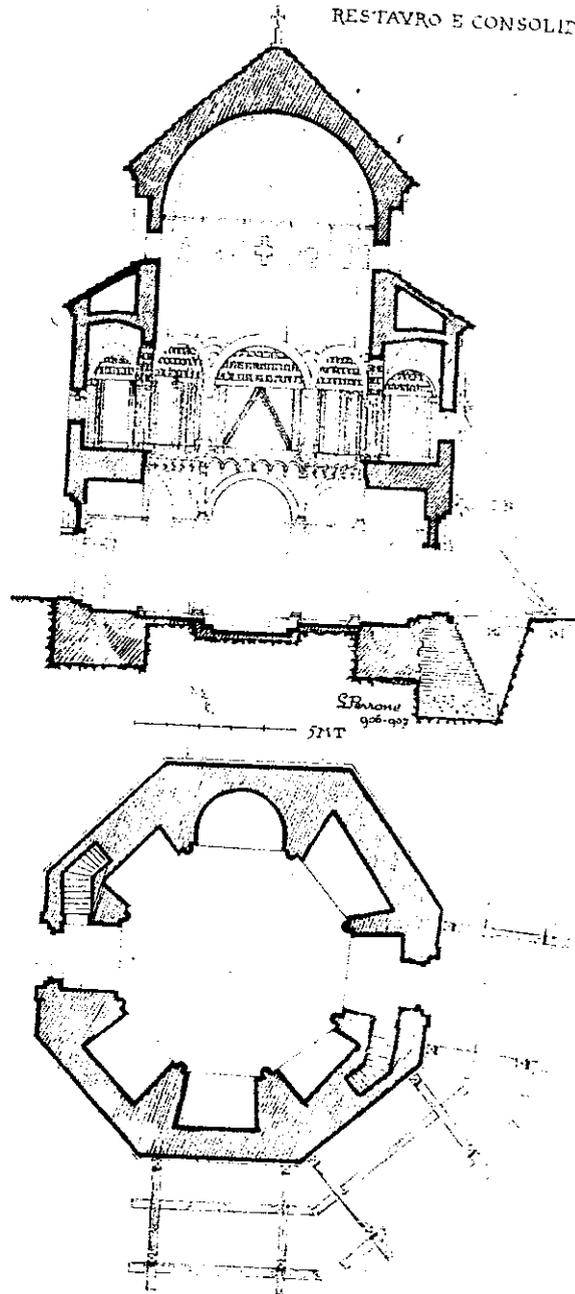
21

La peculiarità del progetto del Perrone, redatto nel 1905, consiste nell'approfondita ricerca effettuata sulle cause dei cedimenti e sfaldature della fabbrica, che rivela la volontà di provvedere al consolidamento in modo non arbitrario, ma utilizzando un metodo rigoroso di analisi-progetto. L'indagine viene svolta mettendo a nudo le fondamenta, studiandone la struttura ed esaminando la composizione geologica del terreno sul quale queste poggiano. In base a queste analisi Perrone elabora un progetto che prevede delle sottomurazioni ai quattro lati verso mezzogiorno con sperone in muratura ai quattro angoli corrispondenti; inoltre decide il costipamento del terreno sottostante con gettate di calcestruzzo di cemento e pali di fondazione, sempre in calcestruzzo, per gli angoli (Fig. 21, 22).

Pianta e sezione del Battistero con interventi di restauro e consolidamento. Scala 1:100. China su lucido 47,5x24. Il disegno è firmato Perrone e data 1906-1907. È indicata nella sezione l'opera di puntellazione degli archi della loggetta superiore, per il consolidamento degli stessi: la zona arcata è riempita con strati successivi di mattoni e travi di legno, sostenuta da una fitta puntellazione.

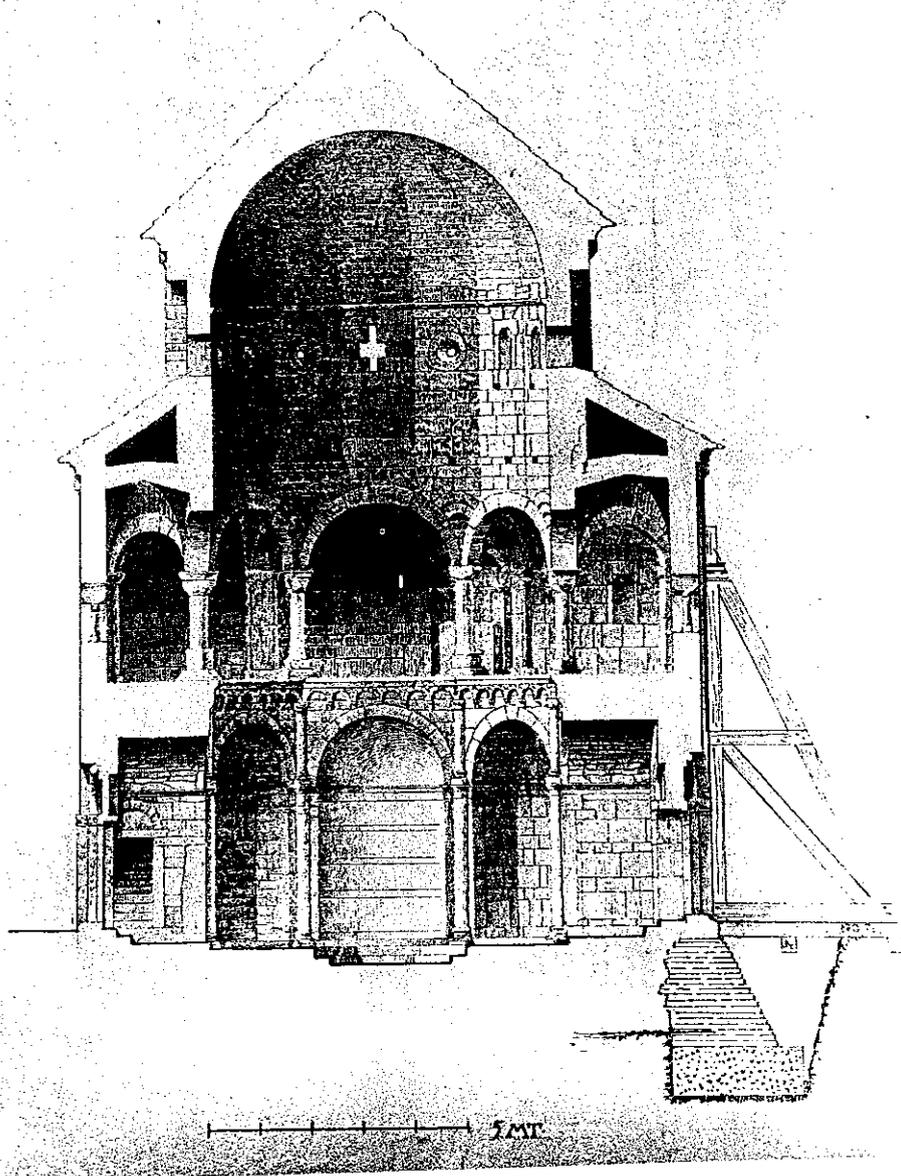
23
 Sezione con il consolidamento delle fondazioni e del muro perimetrale. Scala 1:100. China su lucido
 9,5×26,5. Si tratta di un bellissimo disegno a china che riproduce l'interno del battistero in tutto il
 suo carattere suggestivo. Non è firmato e lo si attribuisce, per analogia di scrittura e tratto con il dise-
 gno precedente, al Perrone.

Per quanto riguarda le rifiniture, vengono sigillate le pietre del paramento esterno e restaurate le cornici al piano del loggiato interno, con una copertina in pietra; sono restaurate anche le cornici esterne. L'interno della volta centrale viene intonato con malta crivellata. Come risulta dai disegni del Perrone, il progetto è tecnicamente accurato e propone un restauro globale, sia a livello formale che strutturale (Fig. 23).
