IL RESTAURO ARCHITETTONICO

di Giovanni Zari

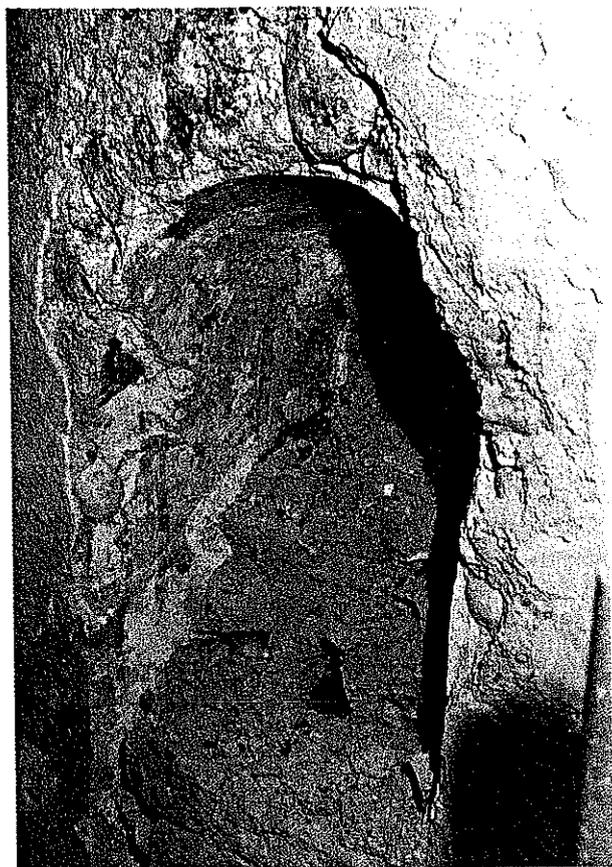
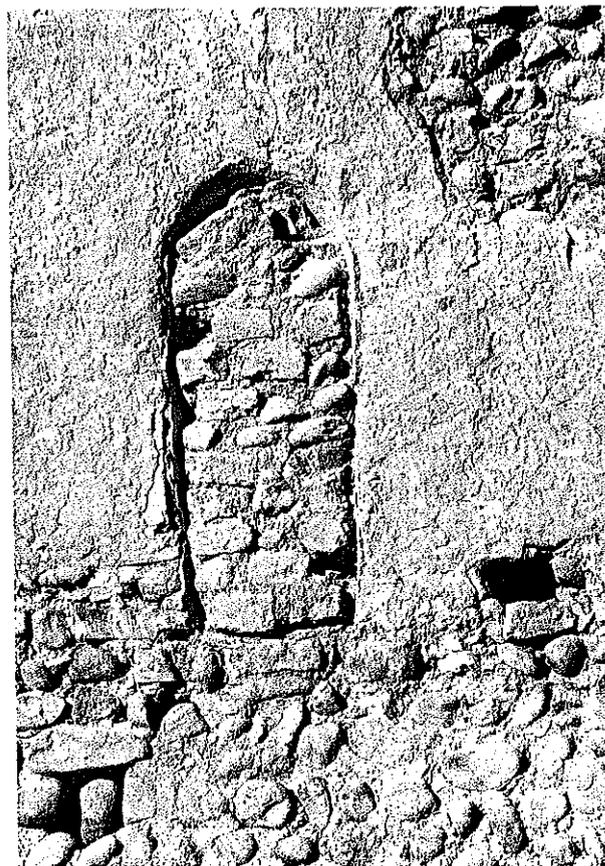
Con il passare degli anni ho assistito alle violenze recate alla chiesa: il rifacimento della copertura con il rialzo della struttura originaria di circa 40 cm, dovuta alla creazione di un cordulo in calcestruzzo a sostegno del tetto; la demolizione dell'antico Lazzaretto (non coevo alla chiesa, ma di notevole importanza storica); la creazione di inutili svuotamenti sotto affresco, dall'esterno, per la formazione di intercapedini; l'apertura di nuove finestre che ha causato la demolizione di parte dell'antica finestrella (danno ora riscontrabile) e la distruzione degli affreschi certamente esistenti sotto l'intonaco.

33-34. Monofora murata sul lato meridionale della chiesa. La stessa finestra durante il restauro nella quale si intravedono tracce dell'affresco.

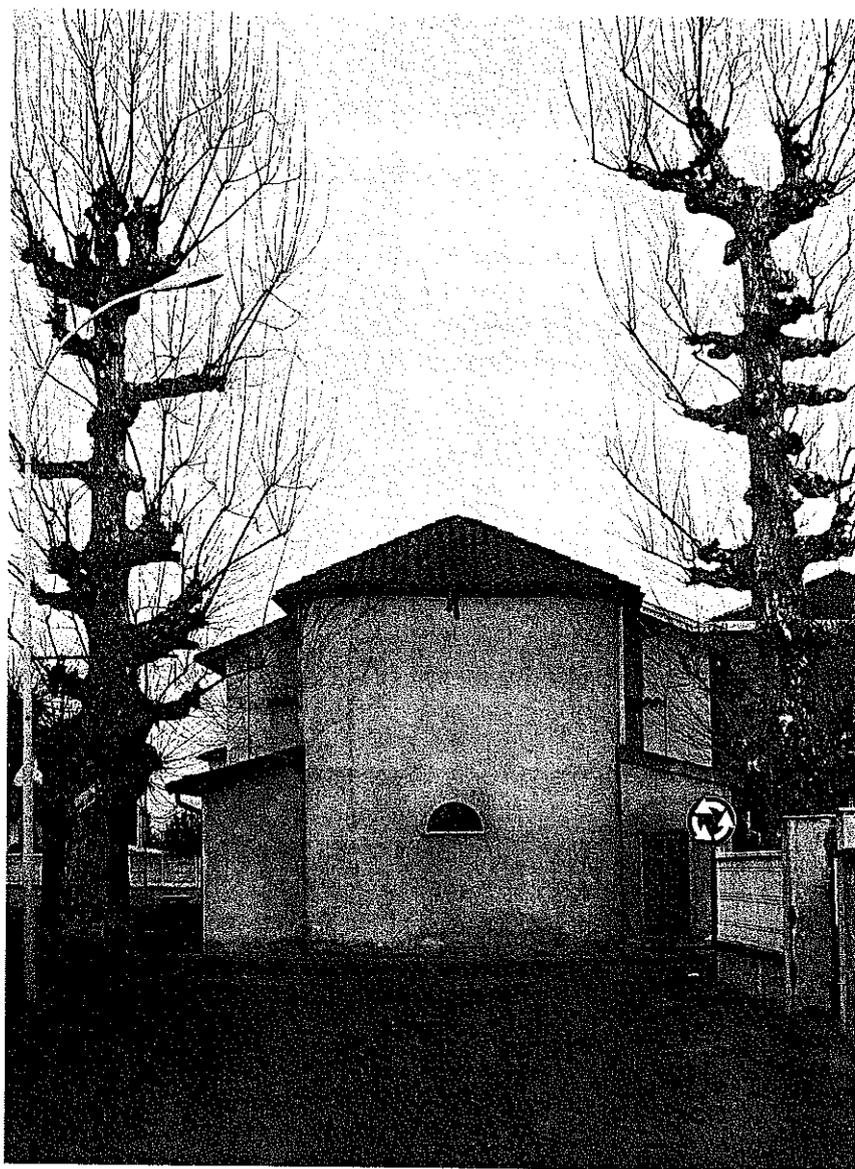
36. L'Abside della chiesa di San Salvatore dopo il restauro (1994).

La risalita per capillarità può essere bloccata fisicamente da una barriera orizzontale impermeabile inserita nella muratura. Con l'intervento di una ditta altamente specializzata si è iniettato un fluido impermeabile (costituito da resine siliconiche sciolte in acqua minerale) che attraverso l'alimentazione per risalita capillare ha permeato tutto lo spessore della muratura. Si è formata così una barriera per reazione chimica tra il fluido e l'acqua sospesa nei capillari creando una pellicola idrorepellente sulle pareti dei capillari stessi. Con l'acqua che non bagna più le pareti prevale la tensione superficiale
