Antonio Vania

NOTIZIE IMPORTANTI E NON SUI LAVORI ESEGUITI PRESSO IL CASTELLO DI MASNAGO

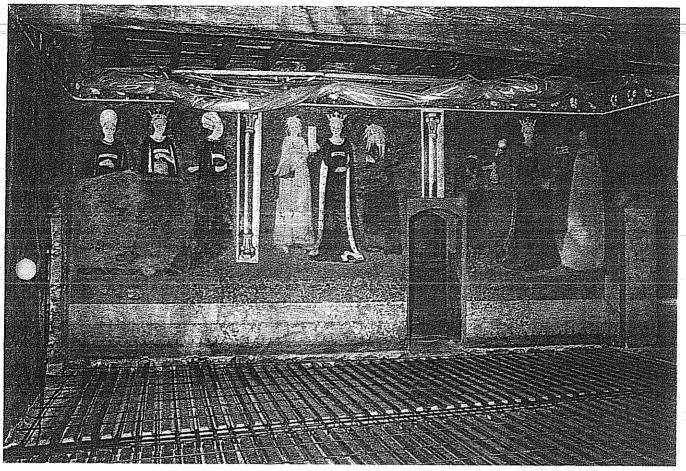
43. Sala dei Vizi e delle Virtù. Rifacimento del solaio con lamiera grecata in acciaio (primavera 1989).

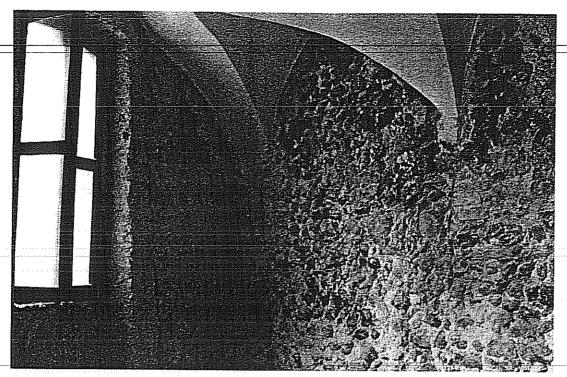
44. La sala a sud-est (piano terra) con la precedente volta a botte lunettata (autunno 1988).

In un primo tempo si pensava di ricostruire la volta a botte lunettata, ma durante lo smontaggio della struttura sono emersi segni di precedenti interventi.

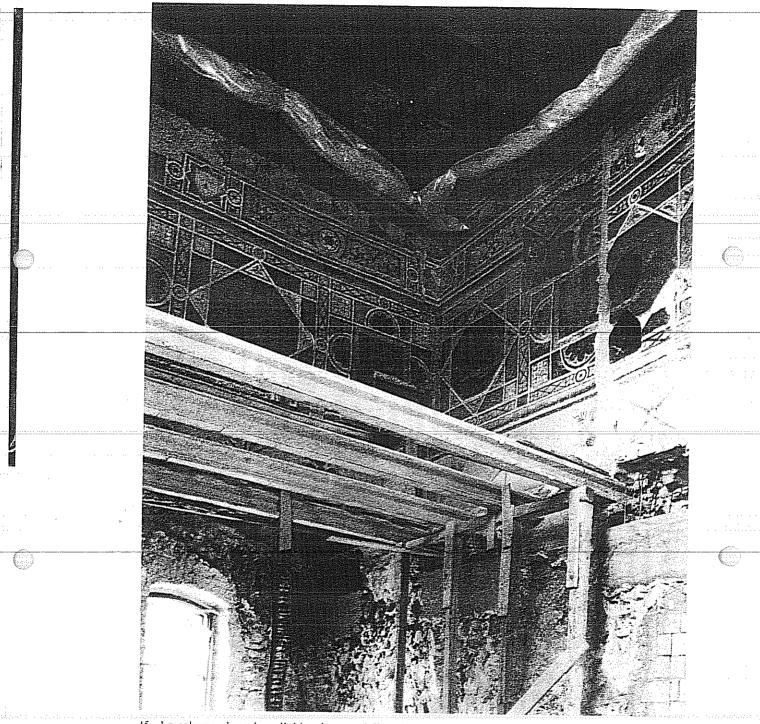
45. La sala a sud-est dopo l'abbattimento della volta. Le travi in precompresso risalgono ad un intervento di consolidamento attuato intorno agli anni '60 (inverno 1988-'89).

In particolare sono state scoperte delle travi in elementi precompressi evidentemente inserite in opera dai precedenti proprietari perché la copertura non era affidabile.

Questo particolare non faceva presagire nulla di buono dovendo realizzare una struttura pienamente affidabile dal punto di vista della sicurezza statica.

Si è pertanto deciso di intervenire con una copertura piana simile a quella del locale adiacente e cioè con una copertura in laterocemento collocata su di un solaio in legno che è stato utilizzato come cassero 'a perdere'.

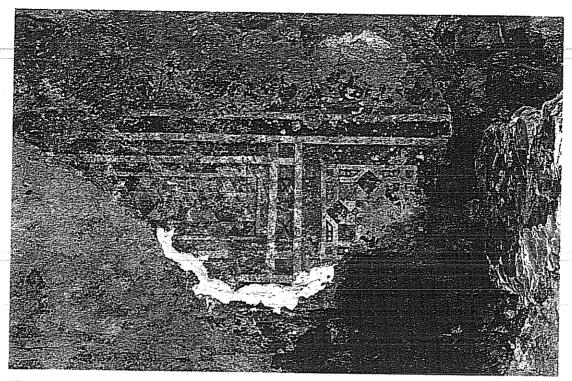
46. La sala a sud-est. Motivi geometrici affrescati (sec. XV) emersi dopo l'abbattimento della volta (inverno 1988-'89).

Sondaggi più accurati per accertare la consistenza e lo spessore degli appoggi della copertura hanno portato alla scoperta di una primitiva decorazione geo-

metrica che era stata nascosta dalla volta. Si è reso quindi necessario un mutamento di strategia.

Le decorazioni scoperte costituivano la dimostrazione che quella copertura era un rifacimento di epoca posteriore.

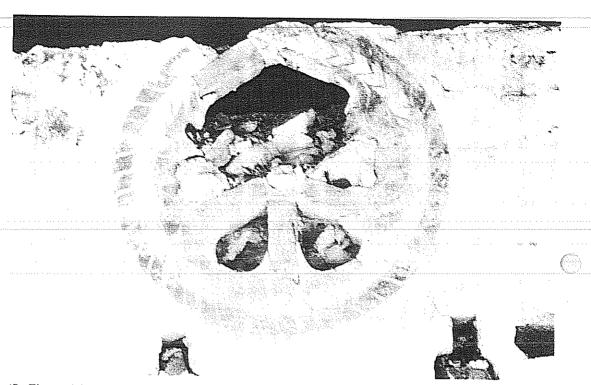
47. Elementi decorativi (sec. XV?) riportati alla luce nel locale sopra l'androne di ingresso (febbraio 1989).

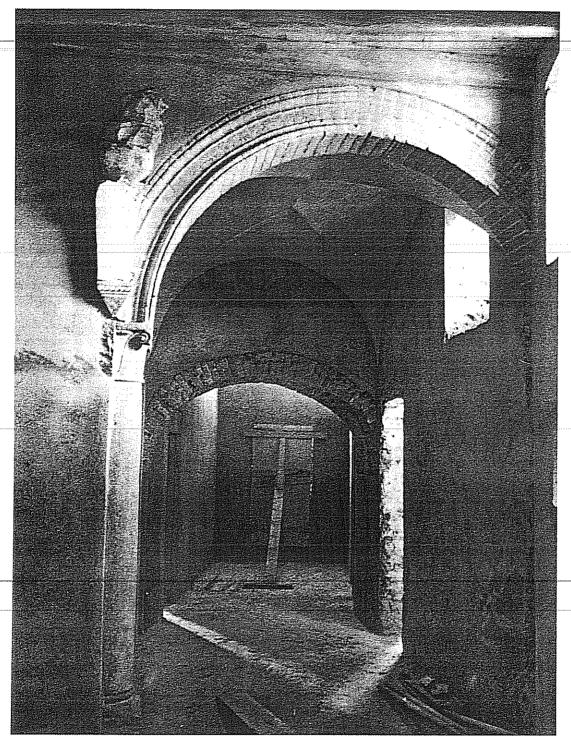
48. Locali a sud-est (piano terra). Una parte del portico riportata alla luce (inverno 1987-'88).

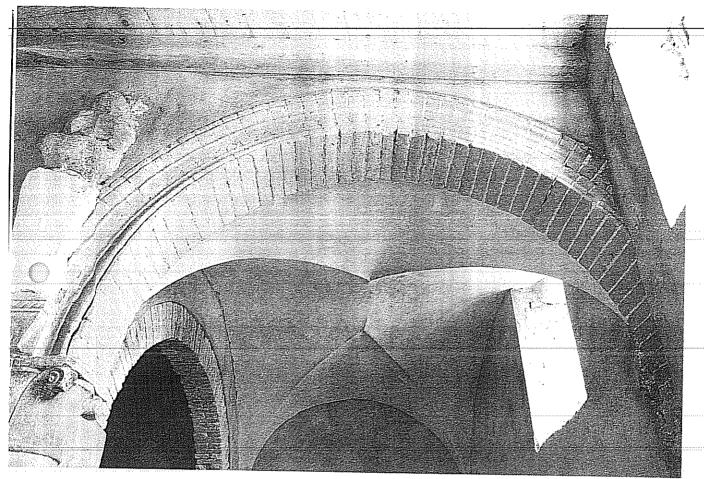
49. Particolare dell'arco riportato alla luce (inverno 1987-'88).
