SCHEDA n. 2 - CASCINA ZANONI

SCHEDA n. 3 - CASCINA BRIANZOLA

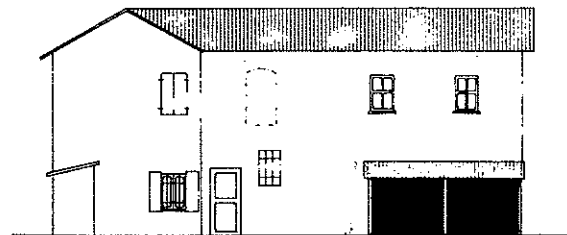
prospetto n-o

Nel lato N—O sono presenti due superfetazioni: una per ovviare a carenze igieniche, l'altra per riparo legna ed attrezzi.

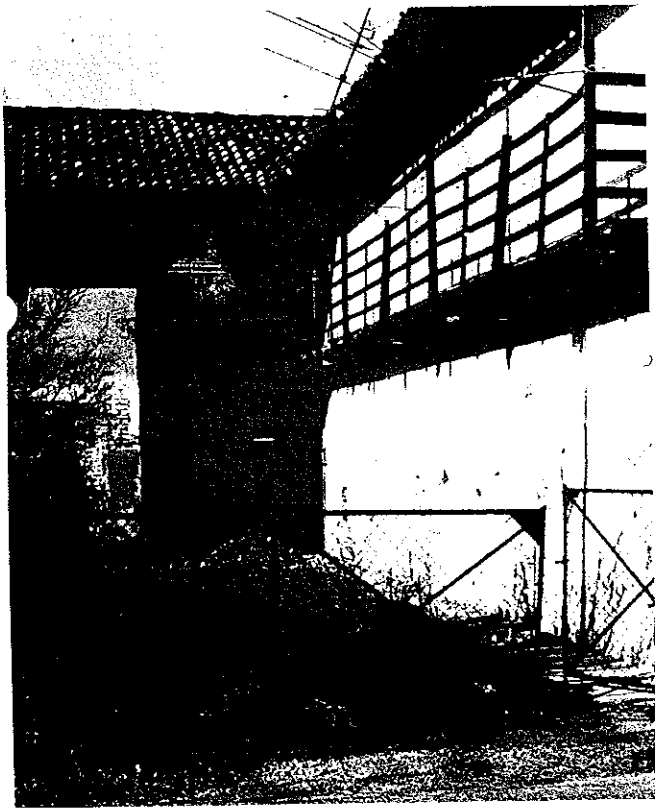
Disabitato da decenni, l'edificio è in stato di completo abbandono e di progressivo degrado.

Cascina Zanoni. Fronte N—E
e fronte S—O.
