## IL COMPLESSO ROMANICO DI ARSAGO SEPRIO: RICOSTRUZIONE CRITICA DEI RESTAURI OTTOCENTESCHI

## RICOSTRUZIONE DEI RESTAURI (1863-1913)

### *La Basilica di S. Vittore*

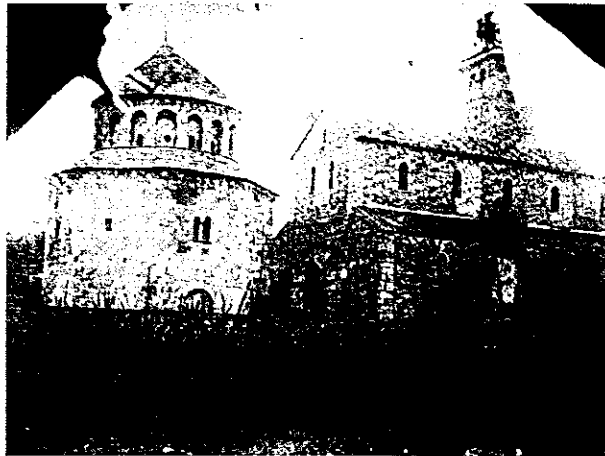
8

*In questa foto risulta compiuta la prima operazione di restauro, relativa al ripristino delle monofore originarie sulle tracce esistenti e al conseguente otturazione dei finestroni rettangolari, aperti per esigenze di luce all'interno della Basilica. Risultano chiaramente leggibili le parti murate. Ipotesi di datazione: 1891 circa.*

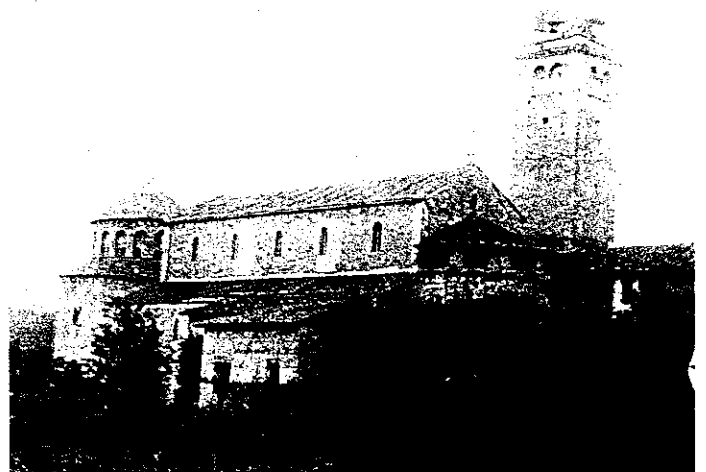
12

*È stata portata a termine la 1° fase dei restauri. Dietro il locale rustico affiancato alla navata laterale destra si scorge una parte della cappella cinquecentesca, che verrà abbattuta in una seconda fase di lavori. Ipotesi di datazione: 1891 circa.*
