Alcune considerazioni sugli affreschi

IL RESTAURO PITTORICO

di Luigi Reina e Michele Barbaduomo

IL RESTAURO ARCHITETTONICO

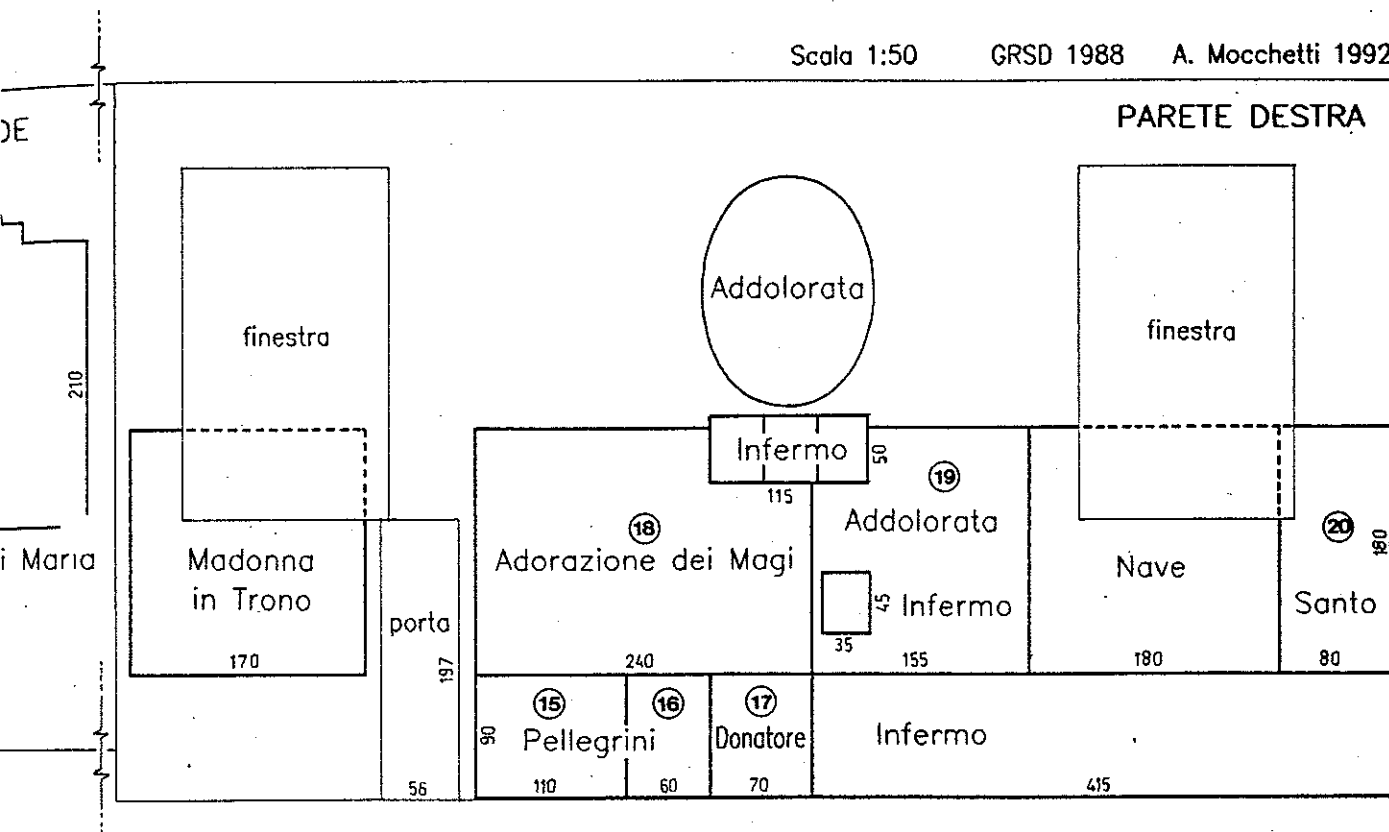
8. Schema degli affreschi della parete laterale sinistra, dell'abside e della parete laterale destra di S. Maria in Binda.

I numeri racchiusi in un cerchio trovano corrispondenza nelle immagini che illustrano il testo del presente articolo. Le misure indicate sono espresse in centimetri.
