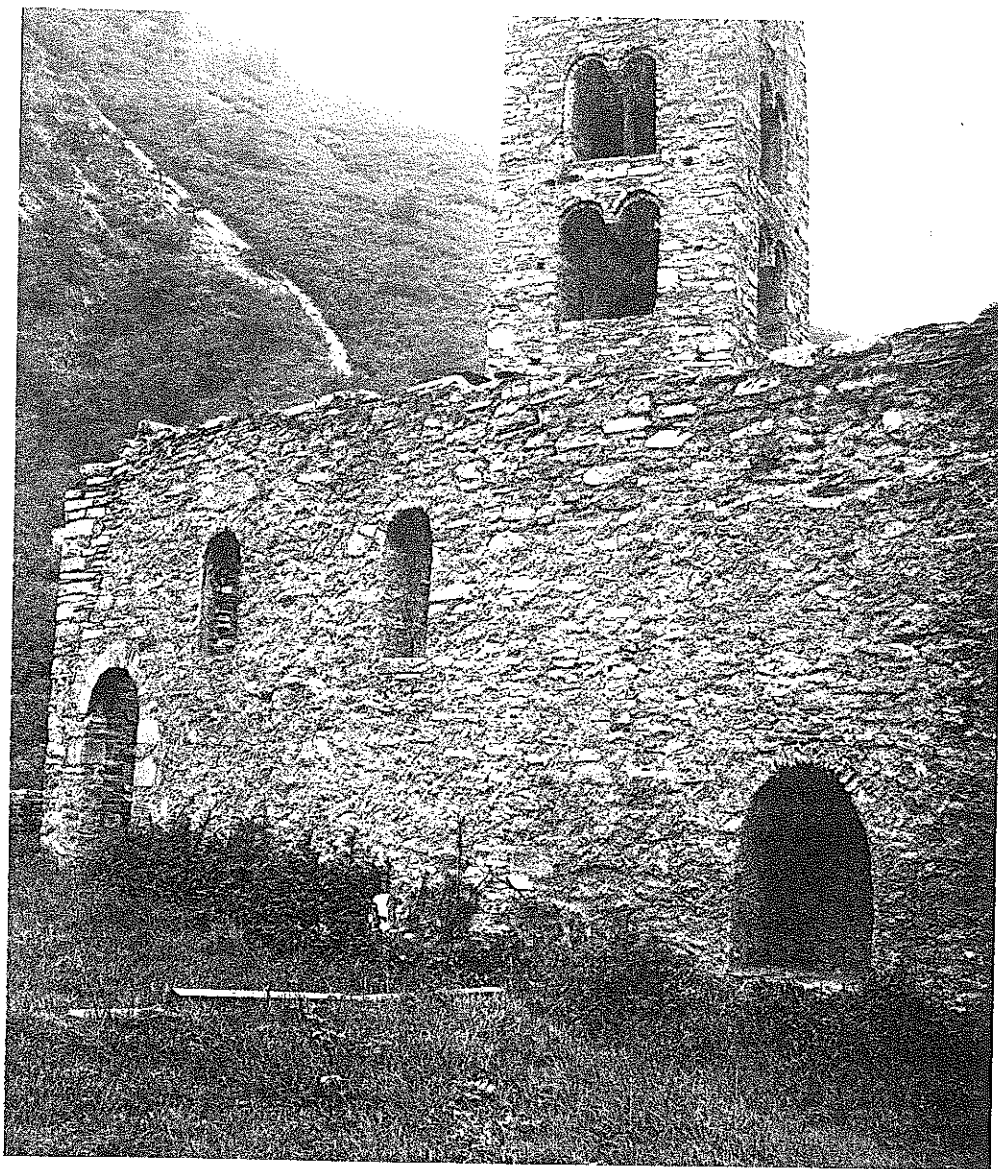
Fig. 55 - S. Carpoforo - Il fianco meridionale. A destra la parete tardoantica con le due finestre originarie. A sinistra, segnata dall'inclinazione della parete e da una sutura, la parte altomedioevale. Si noti la nicchia con arco molto irregolare.

constatare di persona, è stato notevole. Si rendono quindi necessarie ed urgenti la copertura della chiesa e la protezione delle aperture in modo da poter preservare dalle intemperie e dai vandalismi queste antiche testimonianze del nostro passato. Le integrazioni delle parti mancanti, ove necessario, se differenziate ed eseguite in modo da salvaguardare i resti antichi, potranno in qualche caso essere arbitrarie, ma sempre amovibili ed auspicabili più che non i *restauri alla San Bartolomeo* oggi in uso.⁶²

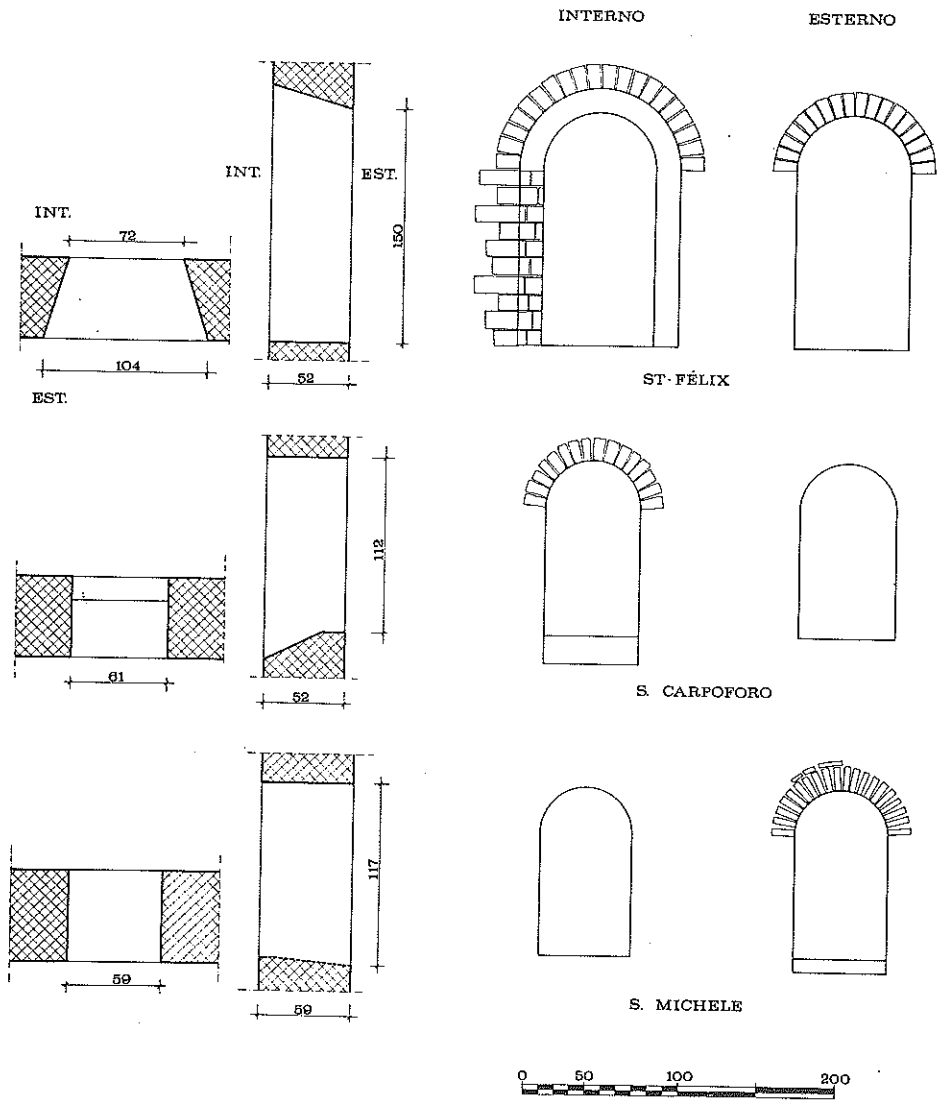
Fig. 56 - Raffronto tra le finestre delle tre chiese.
