FILATURA VARENNA

(poi stabilimento per concimi chimici Vitalba, ora in abbandono)

21046 Malnate - fraz. Gurone (VA)

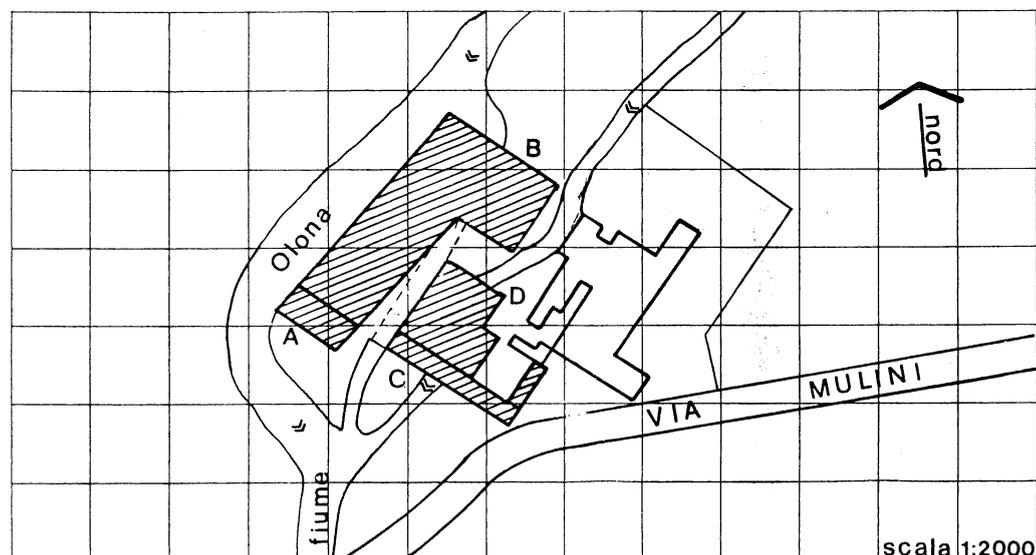
Descrizione: Lo stabilimento è composto di 4 corpi di fabbrica: (A) edificio a pianta rettangolare a 3 piani con struttura in pietra e mattoni; solai in legno, copertura con struttura in legno a 4 falde in coppi. (B) edificio a pianta rettangolare a «L» con struttura in mattoni e pietra; solai in legno, copertura con struttura in legno a due falde in coppi. (C) edificio a pianta rettangolare a 3 piani con struttura in mattoni e pietra; solai in legno, copertura con struttura in legno a 4 falde in coppi. (D) edificio a pianta irregolare a un piano con struttura in mattoni e pietra; solai a volte in mattoni con all'interno colonne di pietra. Copertura a varie falde in coppi. Il corpo (B) contiene parte di una macchina che era usata per la macina delle ossa.
