LE TRASFORMAZIONI INTERNE DEL MULINO DAL 1914 AL 1997

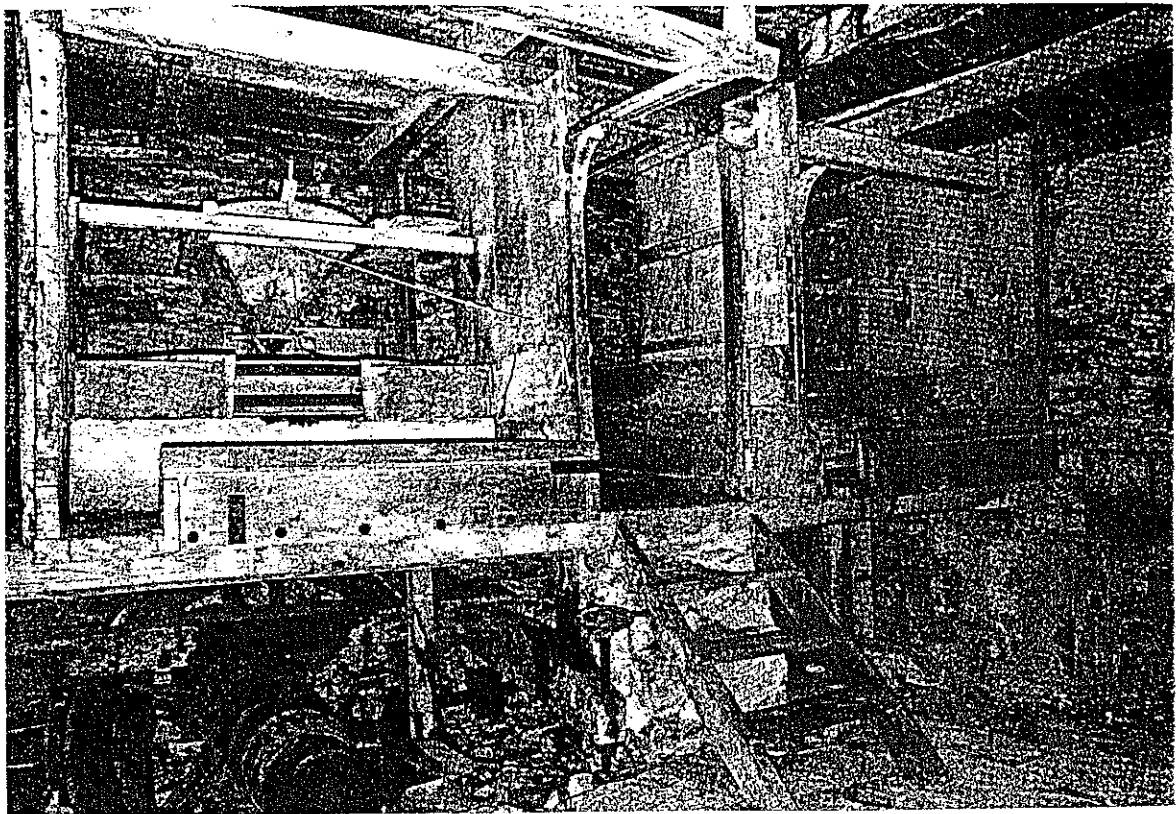
L'interno del mulino di Valcieca (Palanzano, PR).

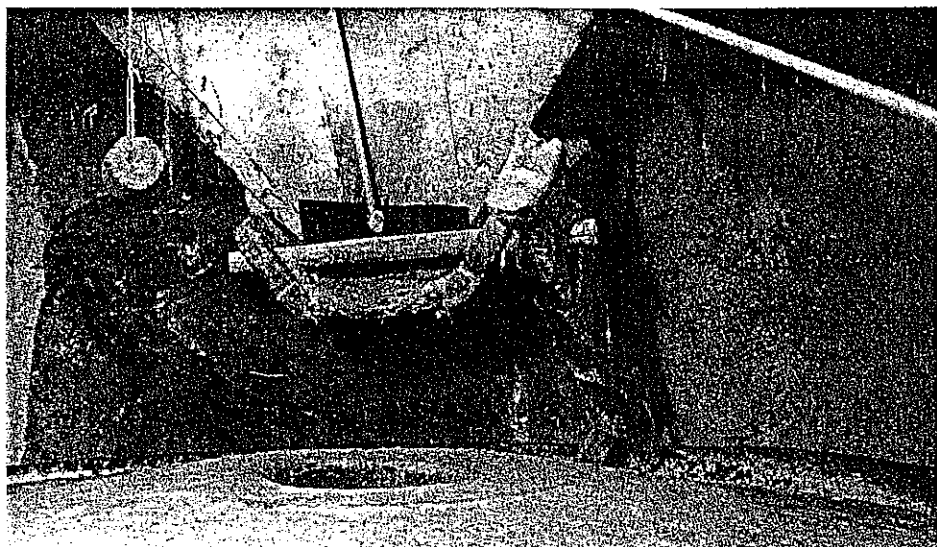
Il mulino d'Enza o Nella (Vetto d'Enza, RE). Particolare della tramoggia.
