TAVOLA 4

SITUAZIONE dei 3 TORRENTI

in occasione della grande piena del 1756

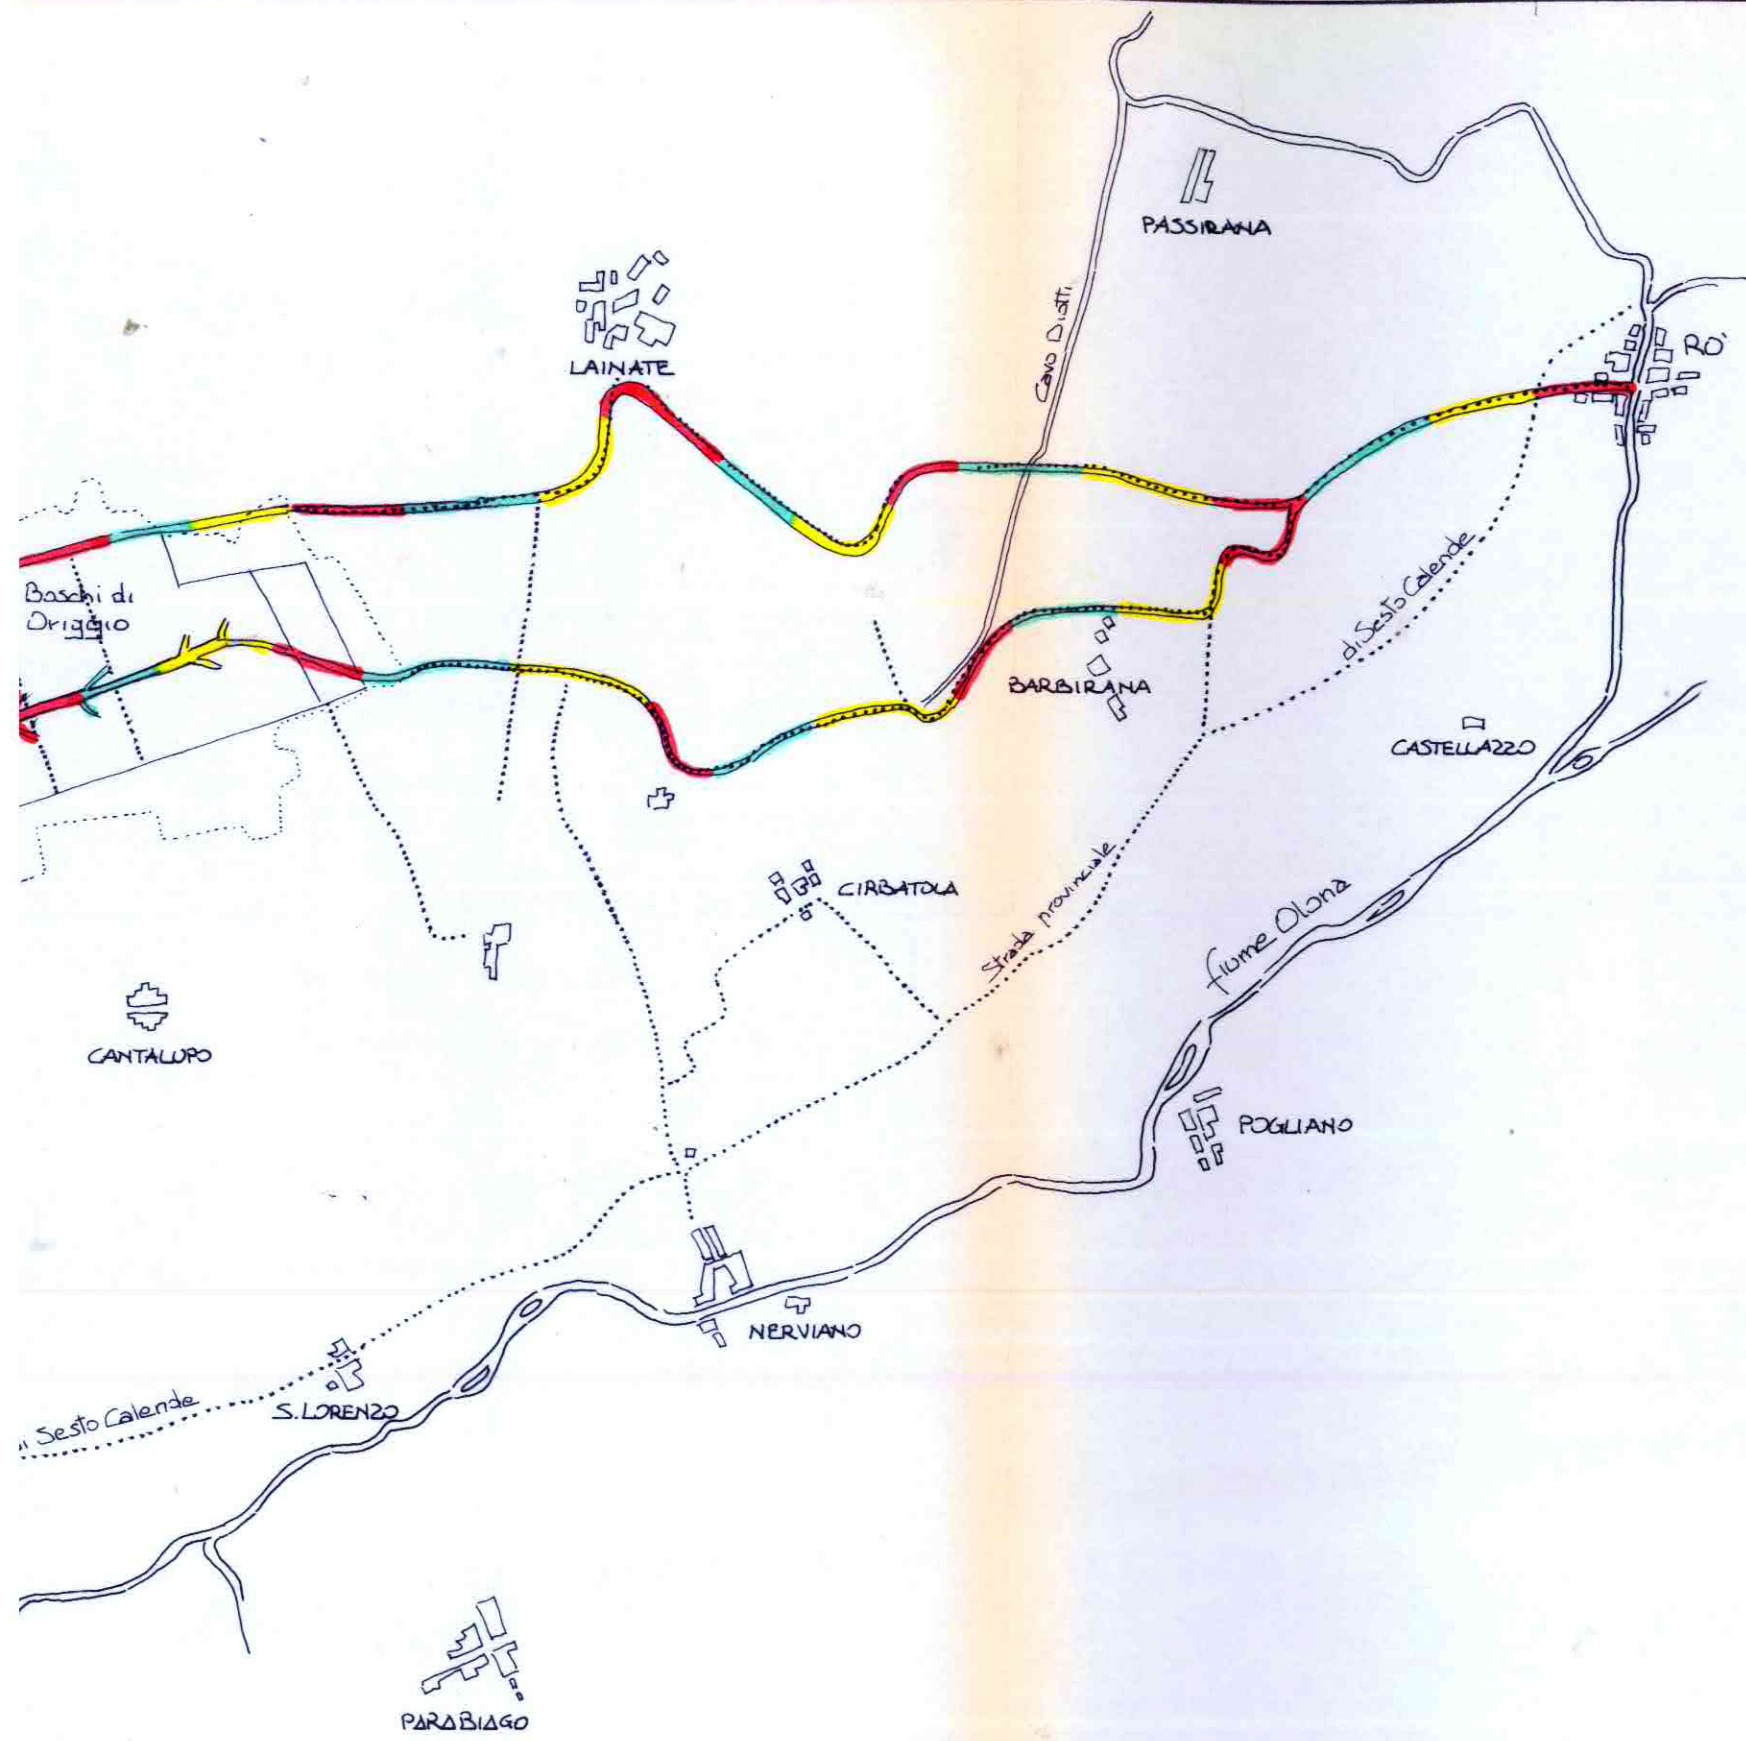
- ① NEL 1744 IL GARDALUSO SI CONGIUNGE AL BOZZENTE ATTRAVERSO UNA STRADA SECONDARIA AD ANDAMENTO INCASSATO DETTA "MEZZANELLA": I DANNI SI REGISTRANO FINO A RHO, DOPO UN SECOLO DI TRANQUILLITA'
- ② REALIZZAZIONE DEL CAVO MALATESTA
- ③ NEL 1745 IL FONTANILE DURANTE UNA PIENA SI CONGIUNGE AL GARDELUSO, GIÀ COLLEGATO AL BOZZENTE: NUOVE DEVASTAZIONI
- ④ NEL 1753 IL FONTANILE ROMPENDO UN ARGINE VICINO AD UNA STRADA MOLINARE INONDA LE CAMPAGNE COME NEL 1712
- ⑤ IL 1° LUGLIO 1756 IN SEGUITO AD UN VIOLENTO NUBIFRAGIO, LE ACQUE DEI TRE TORRENTI, CONFLUITE NEL VECCHIO CORSO DEL BOZZENTE PORTANO GRAVISSIMI DANNI E LA MORTE DI DECINE DI PERSONE.
