LO SCAVO NEL SOTTOSUOLO DELLA CHIESA DI SAN SALVATORE

di *Nicholas White* per la Società
Lombarda di Archeologia - Milano

Durante i mesi di aprile-maggio 1991 è stato eseguito un intervento di scavo stratigrafico all'interno della Chiesa. Lo scavo archeologico si colloca all'interno di una serie di interventi tra cui il restauro degli antichi affreschi e del pavimento stesso della chiesa.

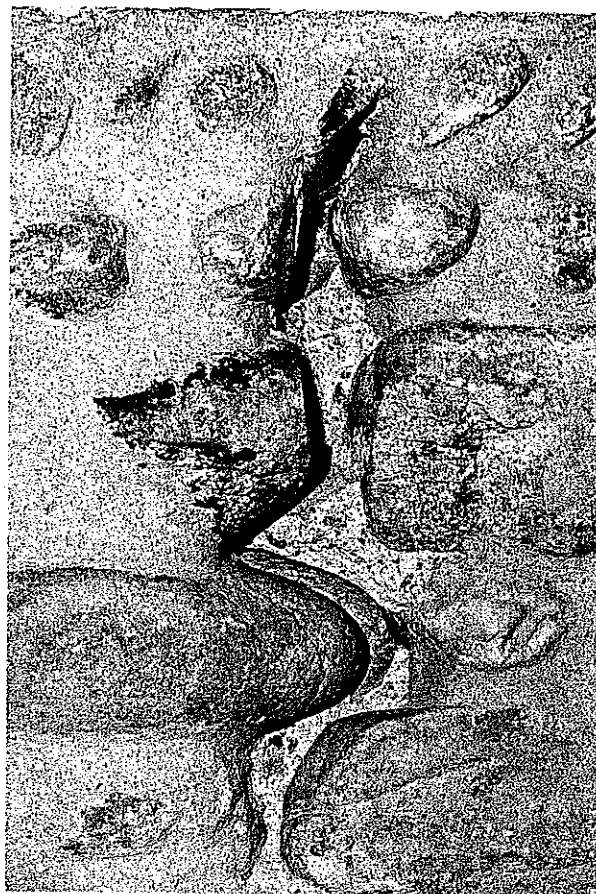
38. Fessura nel muro della parete settentrionale attribuibile al terremoto del 1117.

sud - originariamente affrescate - e di una porta di fianco al pozzo sul lato sud. Inoltre si è riscontrata una profonda lesione muraria, probabilmente dovuta ad un evento sismico. Sul lato nord è stata rinvenuta una finestrella, sul lato est una grande apertura di ingresso, a tutto sesto, della quale abbiamo ritenuto opportuno lasciare traccia visibile sull'intonaco ripristinato.

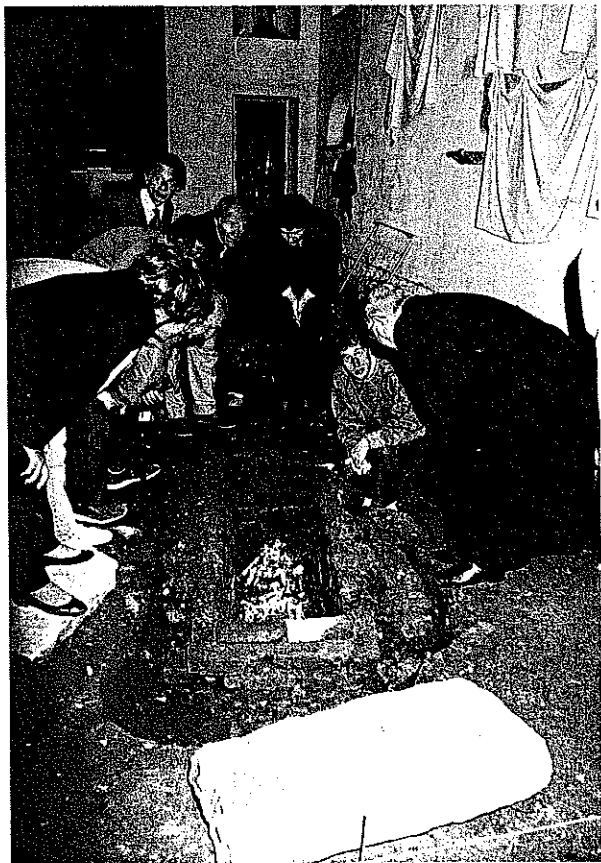
39. Il momento del ritrovamento di una sepoltura.
