Antonio Ponzellini
Giorgio Vassalli

LA CASCINA DEL GAGGIANELLO DI VARESE

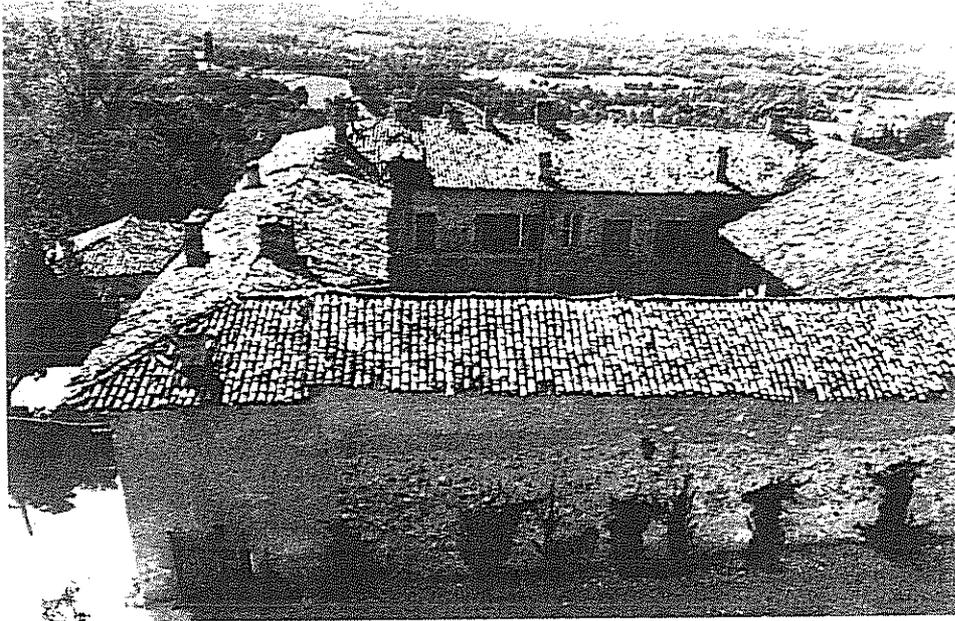
Impianto della cascina allo stato attuale; risulta ancora evidente il rapporto tra l'edificio ed il contesto della campagna circostante

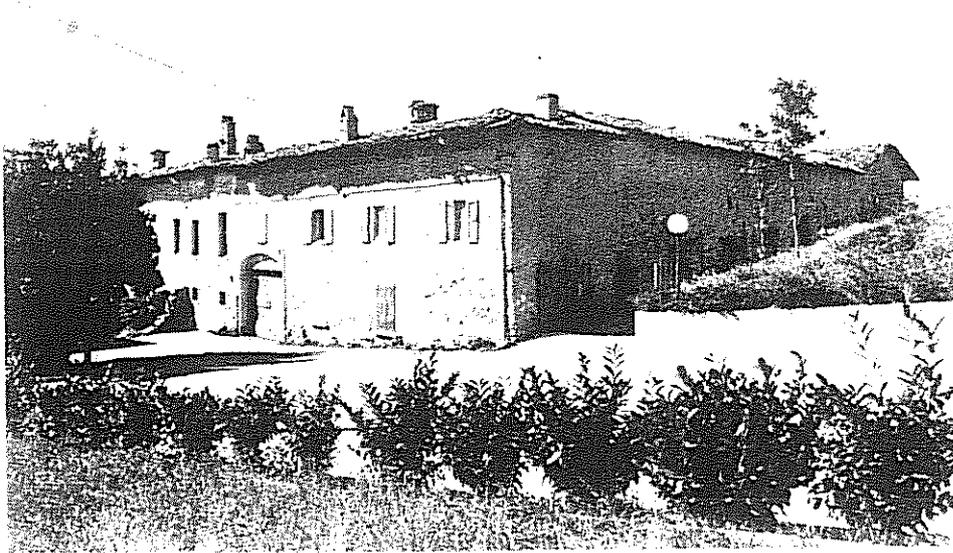
Fotografia presa da est; su questo lato è posto l'ingresso principale della villa

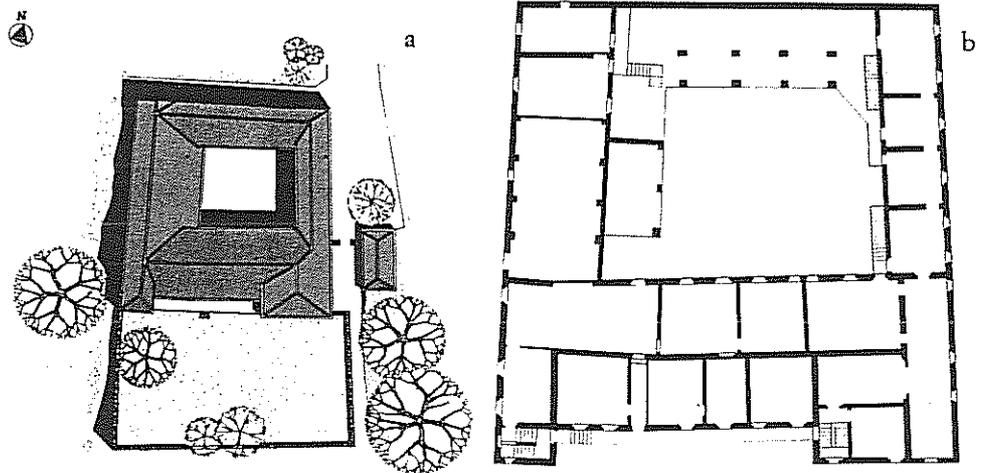
a) Planimetria dell'edificio. L'impianto originario non è stato alterato nel tempo; la piccola costruzione ad est è l'oratorio datato 1696 mentre a sud trova spazio il giardino padronale rivolto verso il lago

b) Pianta del primo piano dell'edificio; sono riscontrabili nel lato nord i granai ed i fienili mentre a sud gli appartamenti padronali

Con buona probabilità d'edificio risale agli ultimi del 1600; infatti si intravede la data del 1696 sul frontespizio del semidiroccato oratorio che si trova a fronte del lato est del complesso, oratorio costruito quasi contemporaneamente al corpo principale.

Nella mappa Teresiana, almeno planimetricamente il complesso appare già con la forma attuale: a pianta vagamente quadrata con corte interna.

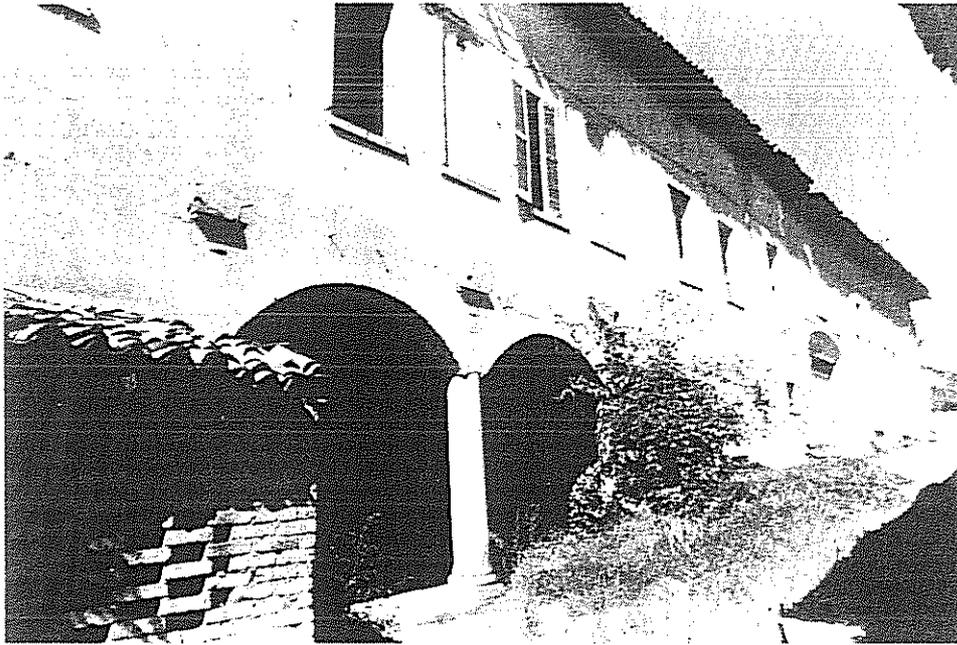
Il porticato sul lato est fronteggiante l'oratorio sovrastato dai locali nobili residenziali

ampio terrazzamento, ottenuto artificialmente mediante l'erezione di grossi muri perimetrali di sostegno eseguiti in sassi e costituente il giardino al servizio del corpo padronale; fronteggiante il lato est, definito architettonicamente da un elegante porticato e dall'ingresso padronale al complesso, è tuttora riscontrabile l'oratorio già citato in precedenza. Sul lato ovest, dove è ancora visibile la struttura a volte in laterizio, erano situate le stalle ed al piano superiore il granaio; a nord, infine, stavano i ricoveri per le attrezzature, i carri agricoli ed il fienile.

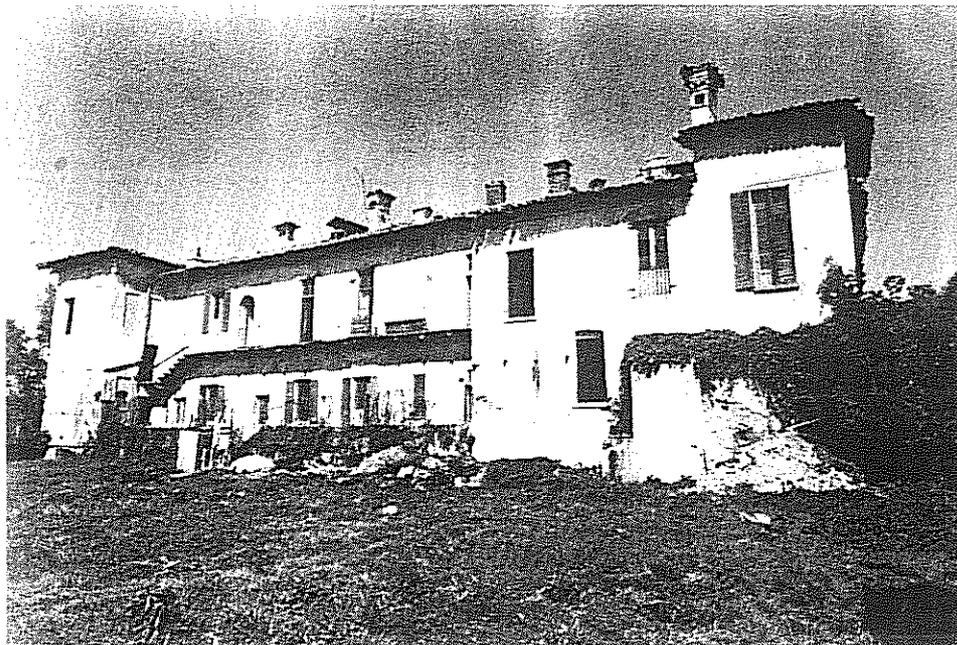
La parte di edificio rivolta verso sud era destinata alla residenza con il proprio giardino completamente separato dalle attività della cascina

Nell'impianto originario, si riconosce il corpo padronale naturalmente rivolto verso sud con il panorama del lago e delle Alpi; prospiciente ad esso era stato costruito un

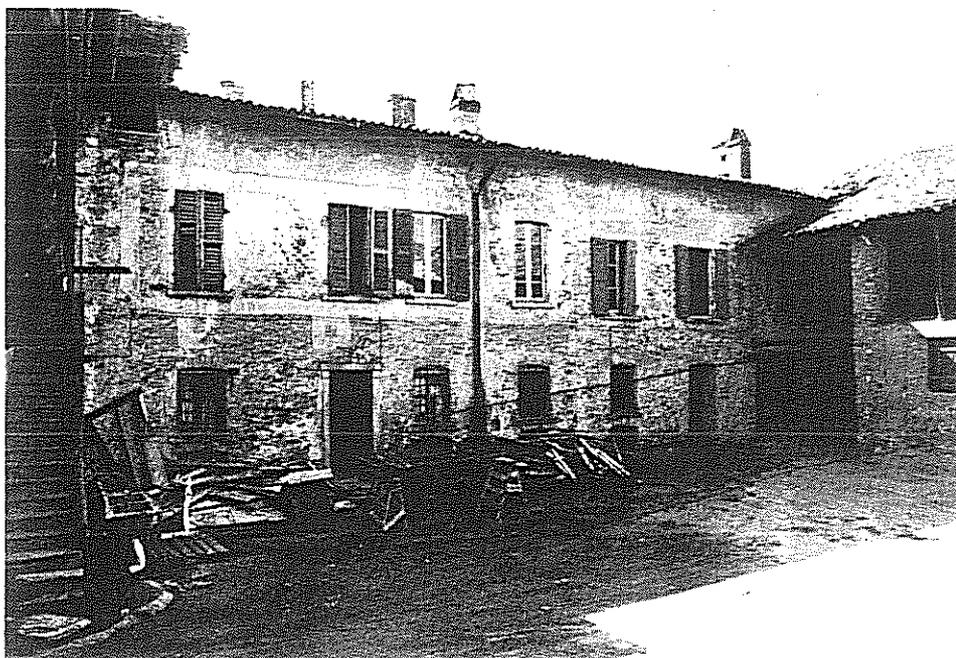
Interno della corte della cascina. La struttura nel suo insieme era completamente auto-sufficiente dotata come era di stalle, granai e fienili al diretto servizio della campagna immediatamente circostante

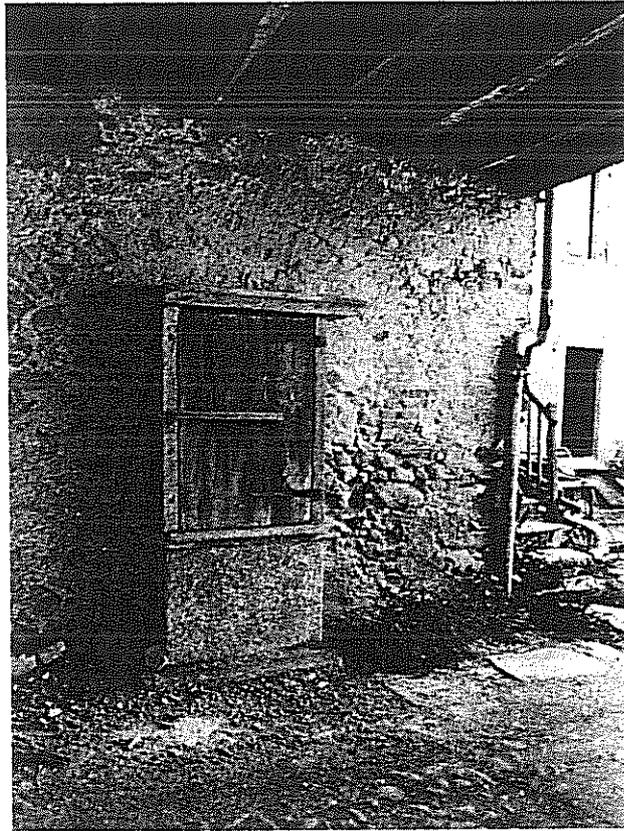
Il pozzo, ancora funzionante, posto sotto il porticato d'ingresso

Della struttura iniziale restano il portico, purtroppo manomesso, il portale ovest, che dava dal cortile ai campi, il portale est di ingresso al cortile con il pozzo in pietra, gli stupendi comignoli originali ed i residui soffitti a volta delle stalle. Le trasformazioni successive hanno alterato le distribuzioni del complesso edilizio fino allo stato attuale. All'interno della struttura residenziale sono stati ricavati una serie di alloggi minimi; secondo il modello classico ottocentesco delle case popolari. Sono state aggiunte le scale collettive esterne e le balconate di distribuzione a « ringhiera ». Le sovrastrutture citate offuscano oggi l'impianto volumetrico e distributivo originario, suc-
