# RECUPERO DI CASCINE

## A GORLA MAGGIORE

A Gorla Maggiore, un piccolo centro della provincia di Varese, è stato realizzato un interessante recupero di alcune cascine situate nel cuore del centro storico. La qualità di questo intervento sta nella scelta di "rispettare" al massimo grado gli organismi esistenti, salvaguardando sia la forma e la dimensione delle antiche corti rurali, sia i rapporti dimensionali ed i valori compositivi delle facciate.

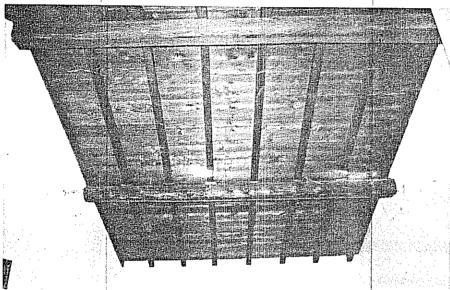
in questa pagina Uno degli ampi locali del sottotetto, che originariamente erano utilizzati per la conservazione delle derrate alimentari e che ora ospiteranno le sedi delle associazioni sportive locali; si veda, nella loto in basso, il particolare del soffitto ligneo a falde; per i solai di legno si è scelto un intervento di recupero di tipo leggero, che concilia l'esigenza di mantenimento delle caratteristiche interne dei locali con il contenimento dei costi; in tale spirito per gli elementi lignei mancanti e non recuperabili si è prospettata la sostituzione con elementi in tutto simili agli originali. I rivestimenti interni dei pavimenti e delle pareti sono tutti realizzati in
