151 MAROGLIA

1 Chiesa di San Pietro

costruzioni preromaniche 1 e 2
planimetria dello scavo

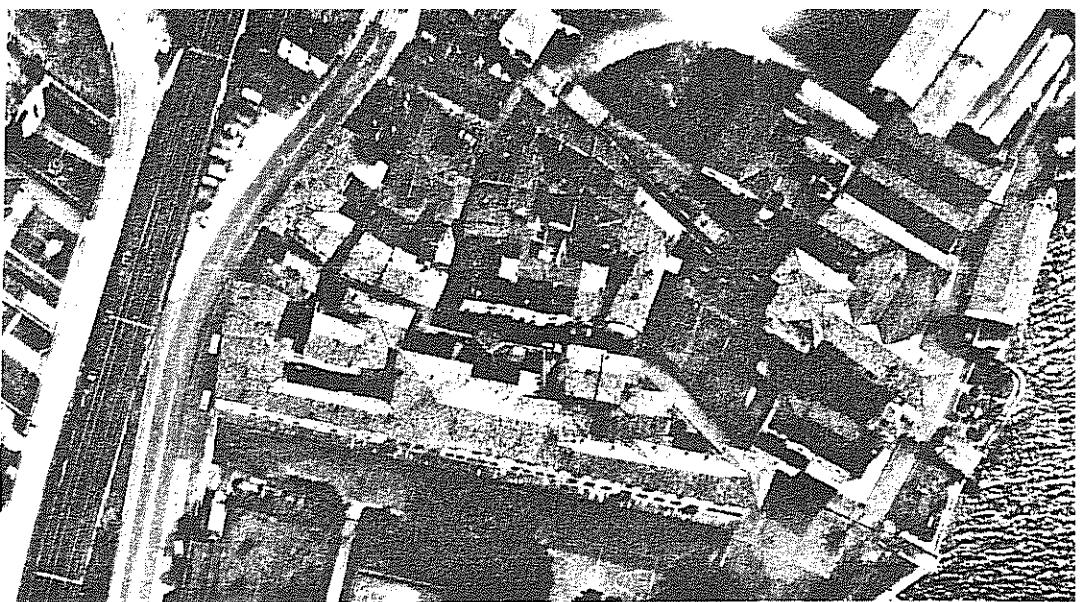
Fig. 2: MAROGLIA - Chiesa di San Pietro. Veduta aerea: la chiesa prolunga il piccolo nucleo vecchio verso la riva del lago al quale fa fronte con la facciata e il campanile (Foto Pastorelli, Lugano 1971)

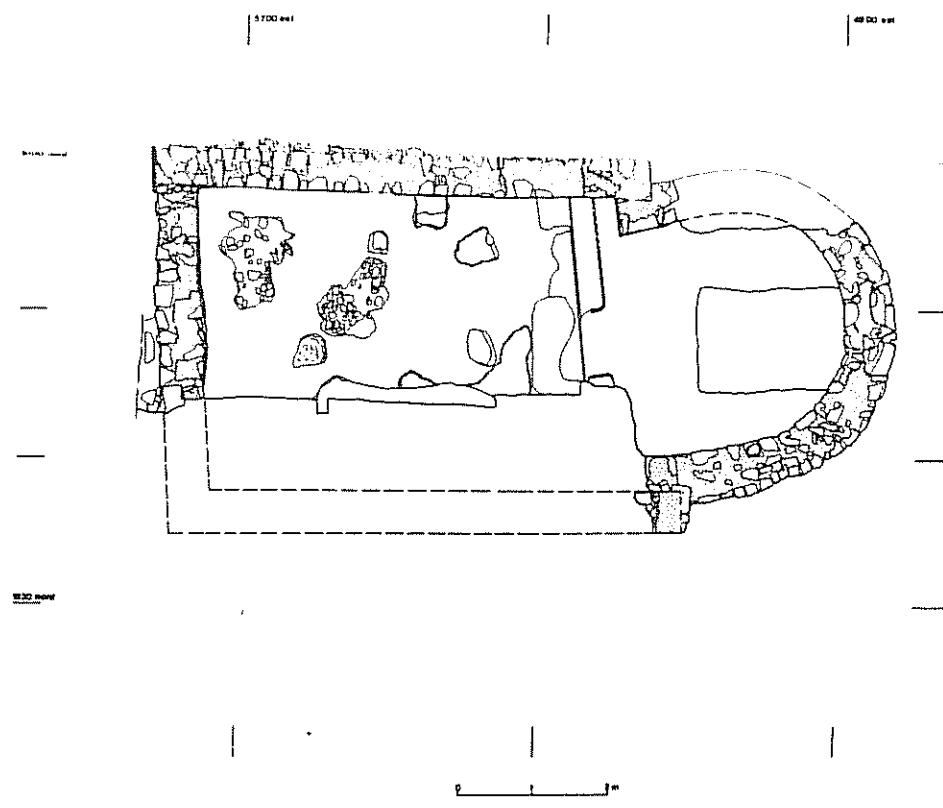
Fig. 24: MAROGLIA -
Chiesa di San Pietro.
Planimetria di scavo.

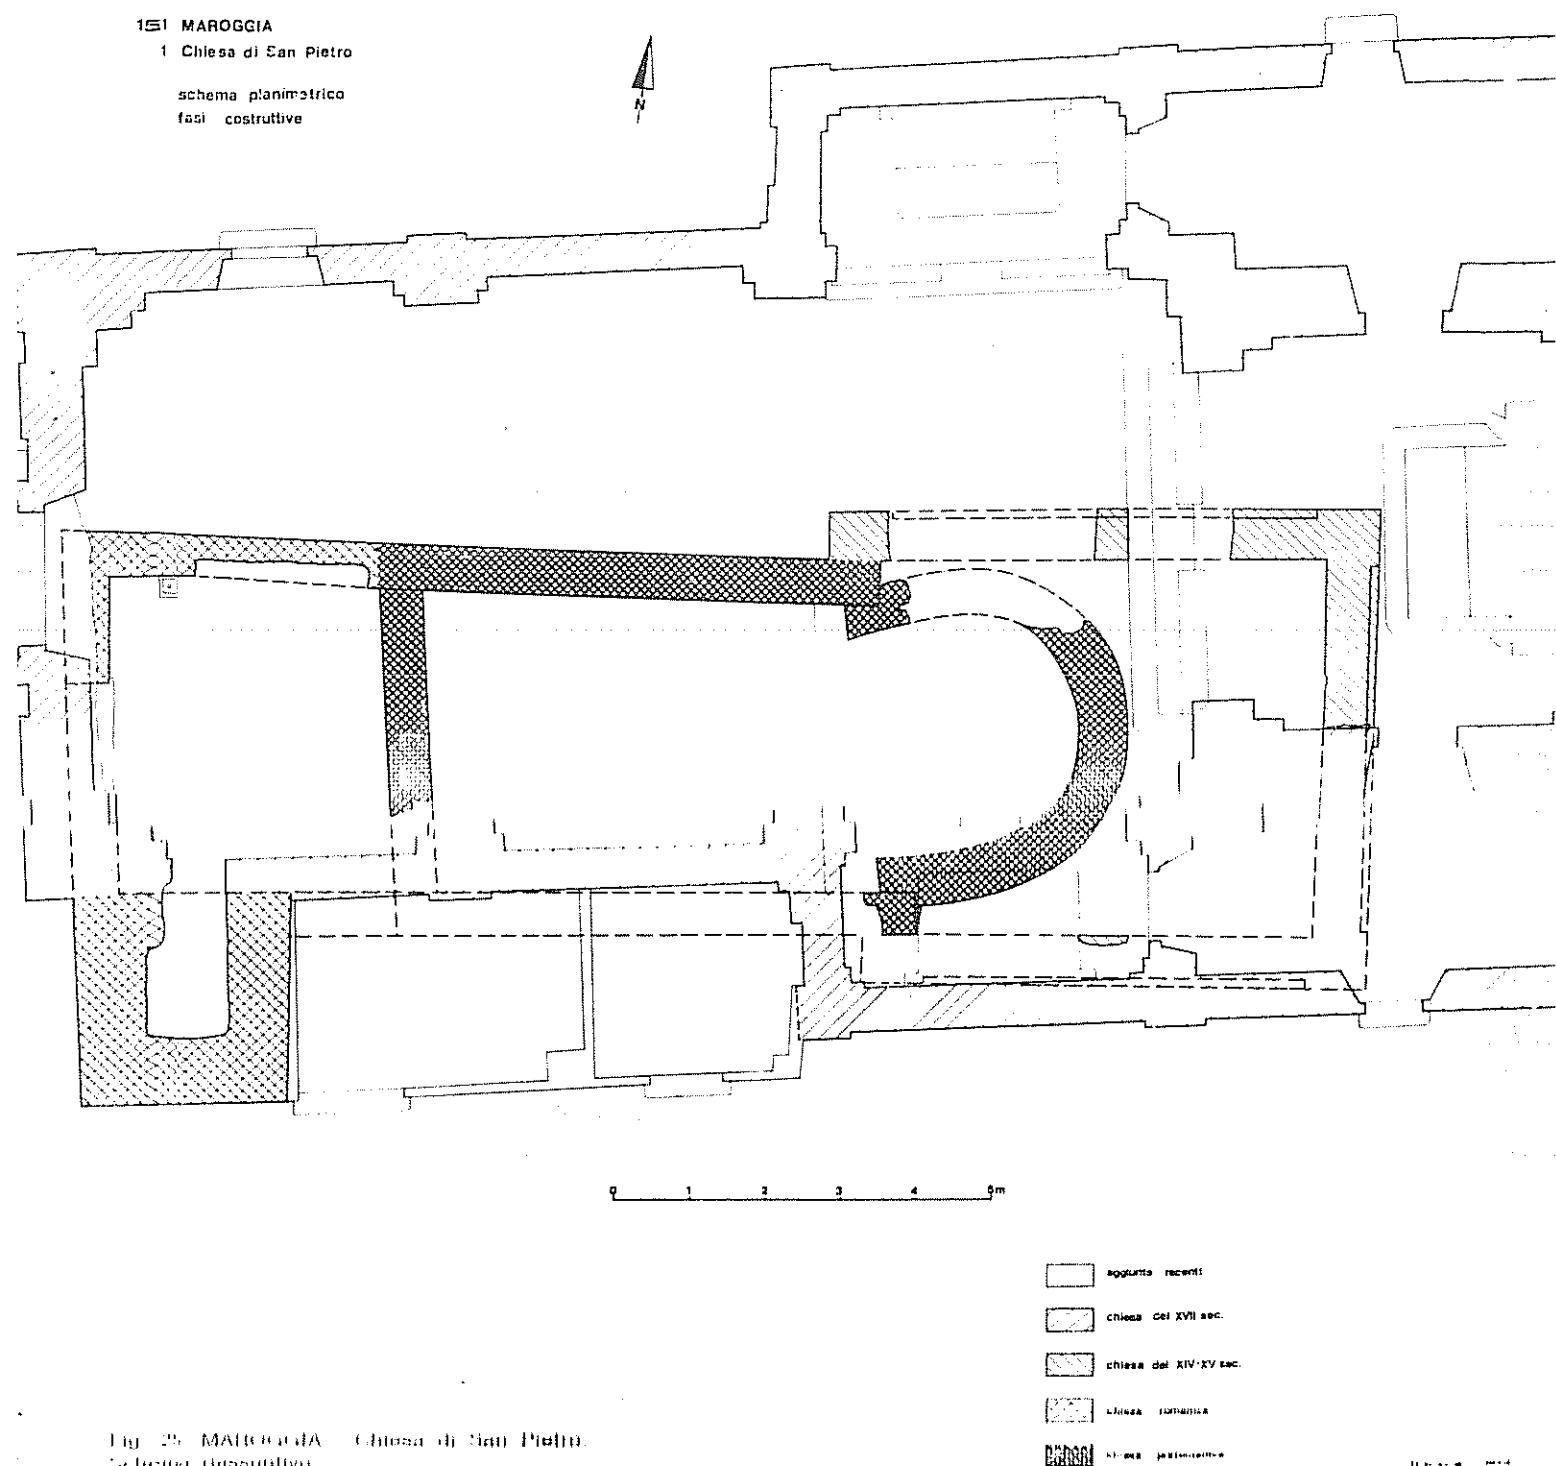
schema planimetrico
fasi costruttive

Fig. 25 - MAROGLIA - Chiesa di San Pietro.
Schema planimetrico.

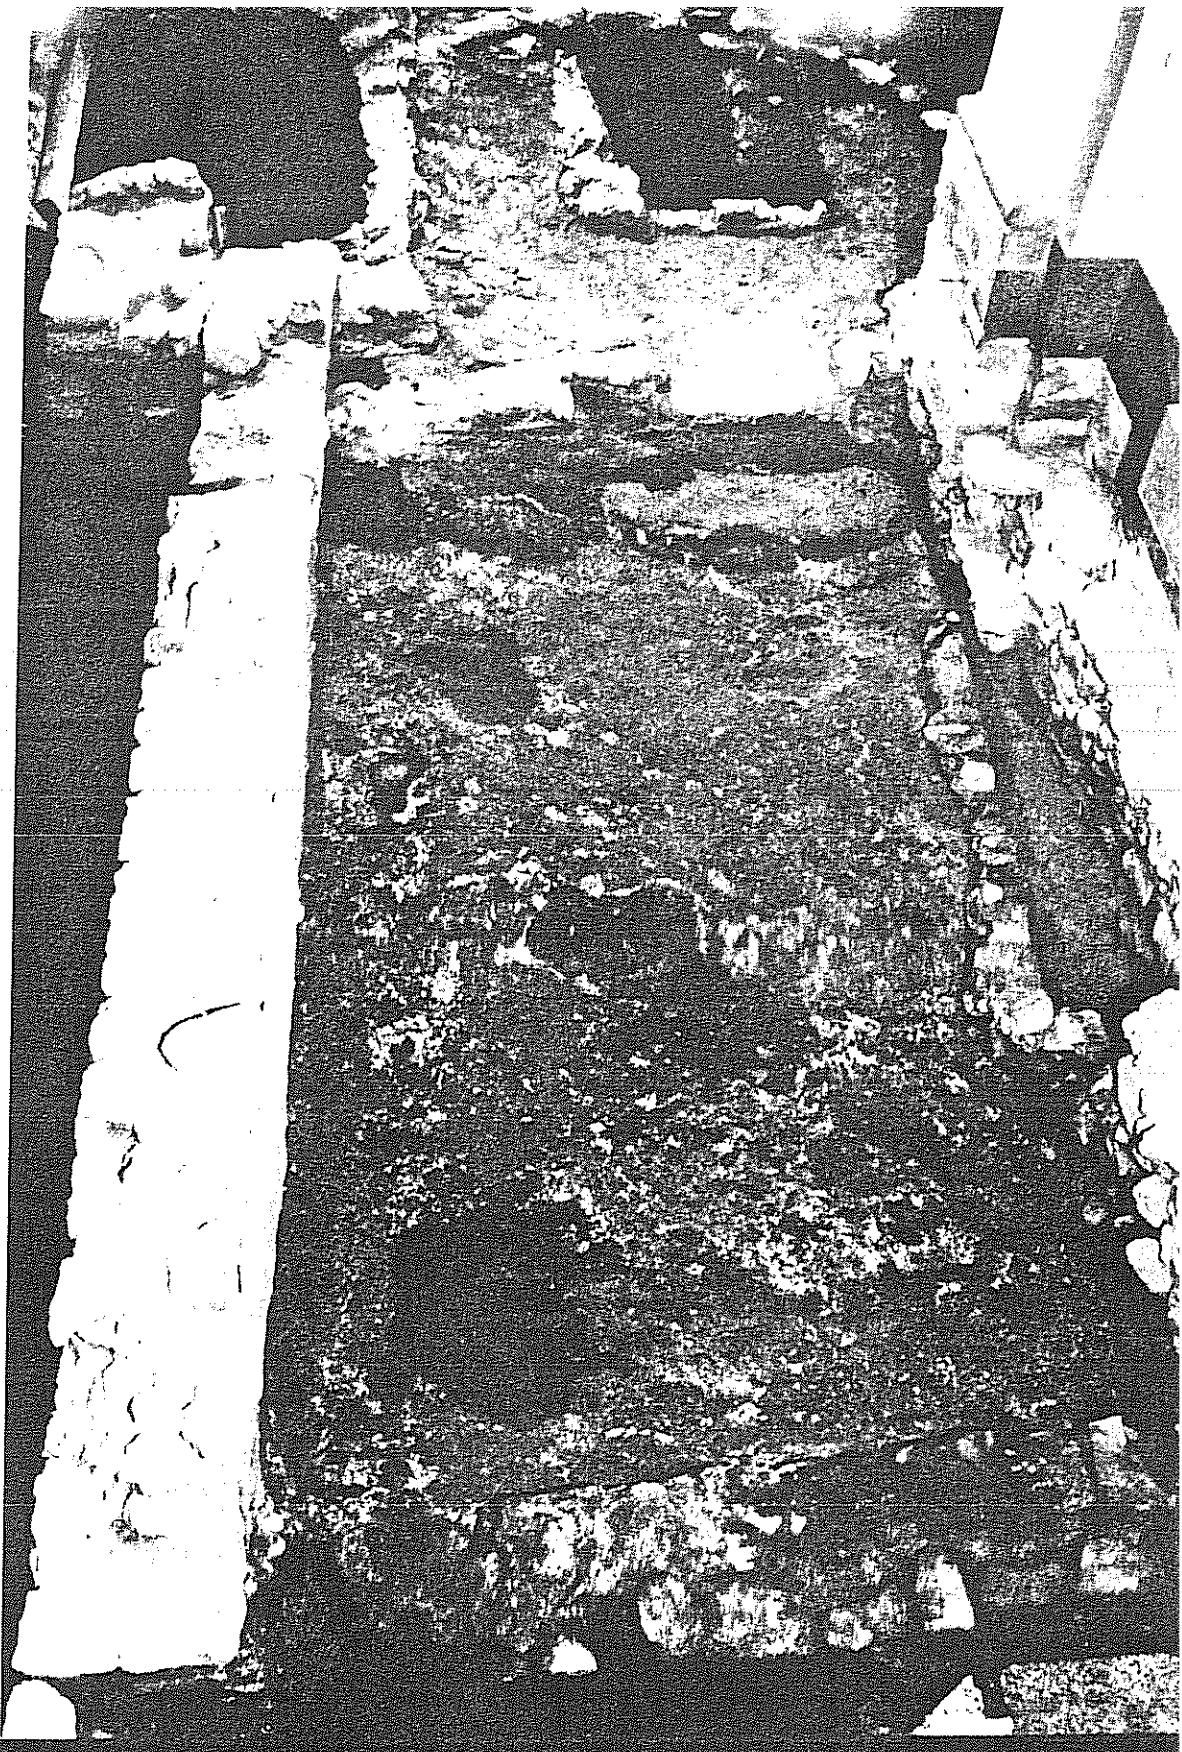
Fig. 26: MAROGGIA -
Chiesa di San Pietro.
La chiesa preromanesca
a scavo ultimata,
da ovest.

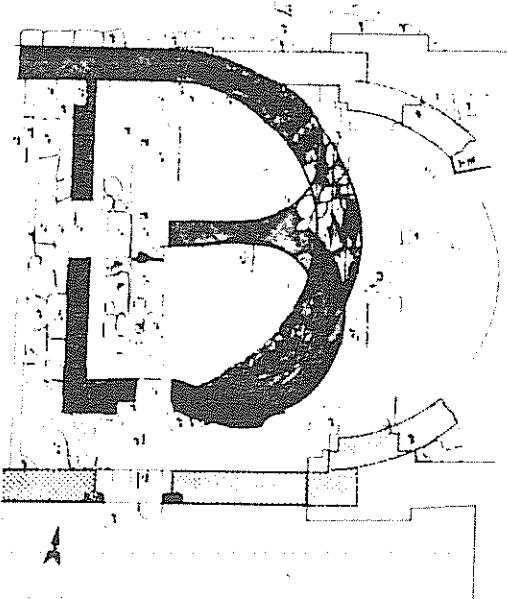
Fig. 30: MENDRISIO - Chiesa di San Martino.
Piantimetria riassuntiva.

157 MENDRISIO
2 Chiesa di S. Martino
Piantimetria riassuntiva
