CHIESA
DI S. MARIA ASSUNTA

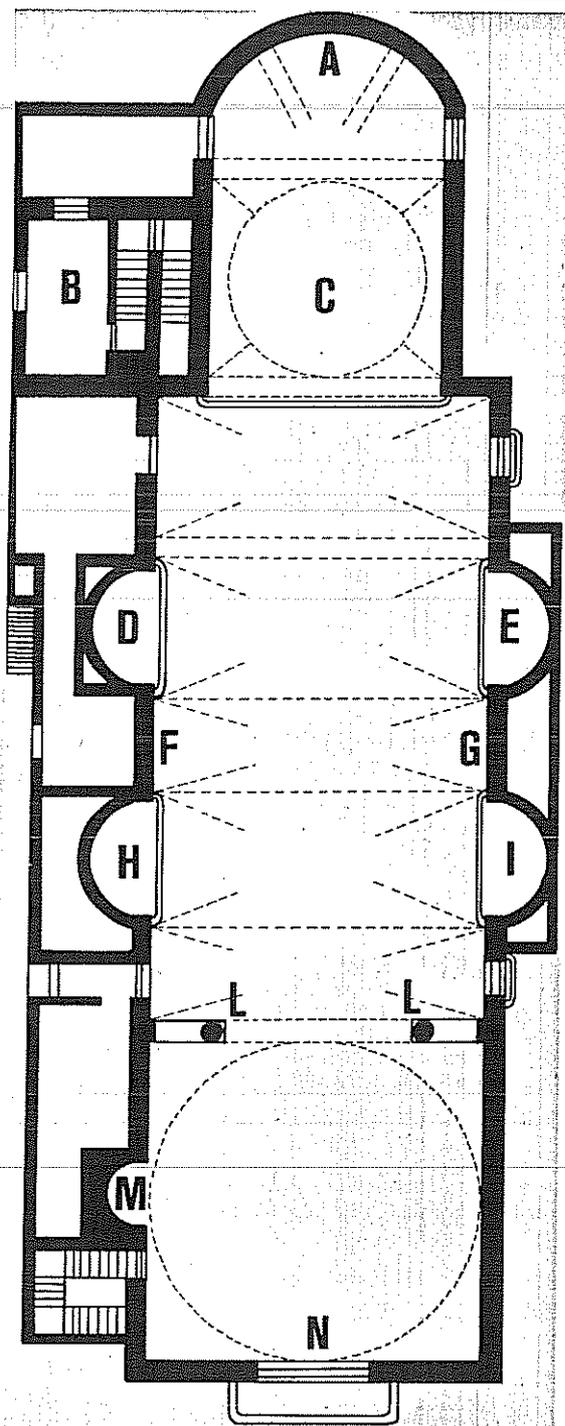
Cartina n. 33 - Nostra ricostruzione, necessariamente approssimativa della planimetria della ex chiesa parrocchiale di Piazza G. Matteotti. Non esistendo disegni tecnici di questa chiesa nell'Archivio della Curia Arcivescovile e non avendo potuto consultare l'eventuale materiale conservato all'Archivio Parrocchiale, abbiamo dovuto basarci per questo elaborato su nostre osservazioni effettuate durante un sopralluogo nella chiesa stessa; le misure esterne sono state desunte da mappali catastali.

A) Emiciclo dell'abside lungo il quale si trova il coro ligneo.

B) Base della torre campanaria.

C) Cappella e altare maggiori.

D) Cappella di S. Giovanni Battista e Alberto.

E) Cappella della S.S. Madonna del Rosario.

F) Confessionale ligneo e ambone in legno dorato.

G) Confessionale ligneo.

H) Cappella dell'Arcangelo Gabriele.

I) Cappella di S. Rocco e S. Carlo Borromeo.

L) Colonne.

M) Fonte battesimale.

N) Ingresso principale. Al di sopra della porta la loggia dell'organo ora distrutto.

Vogliamo sottolineare un fatto importante: sicuramente la chiesa non aveva in quegli anni la forma e l'aspetto attuali. Mancavano l'abside e il vestibolo che entrando in chiesa precede le due colonne che si trovano all'interno a pochi metri dalla facciata odierna (vedi la piantina n° 33 e la fotografia n° 86). Osservando l'esterno del muro maestro che dà sul Vicolo Parrocchiale si possono distinguere agevolmente il corpo originario e le aggiunte successive (vedi foto n° 81): anzi, si vede incisa sulla parete esterna dell'abside la data della

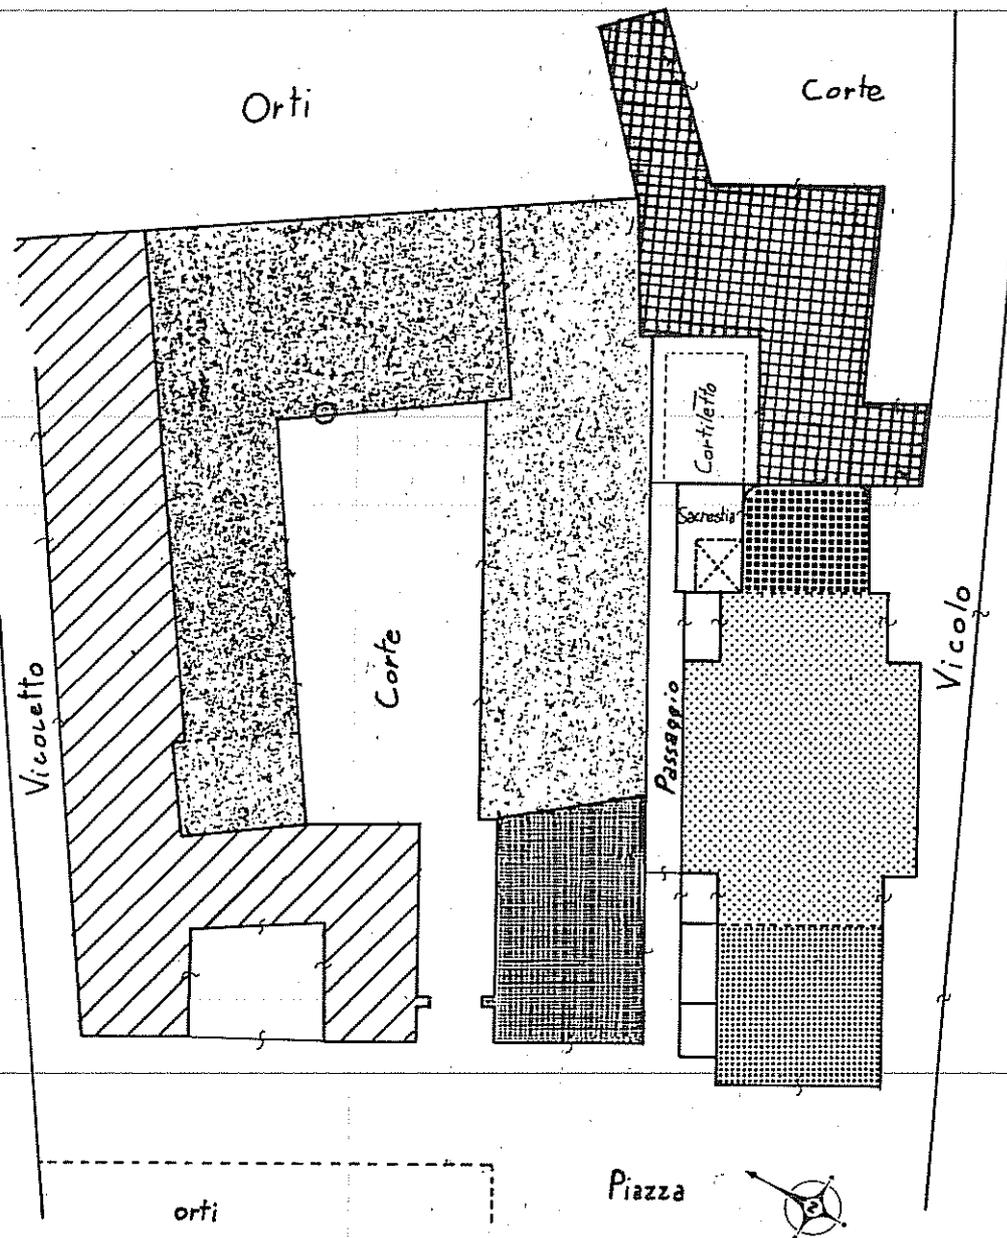
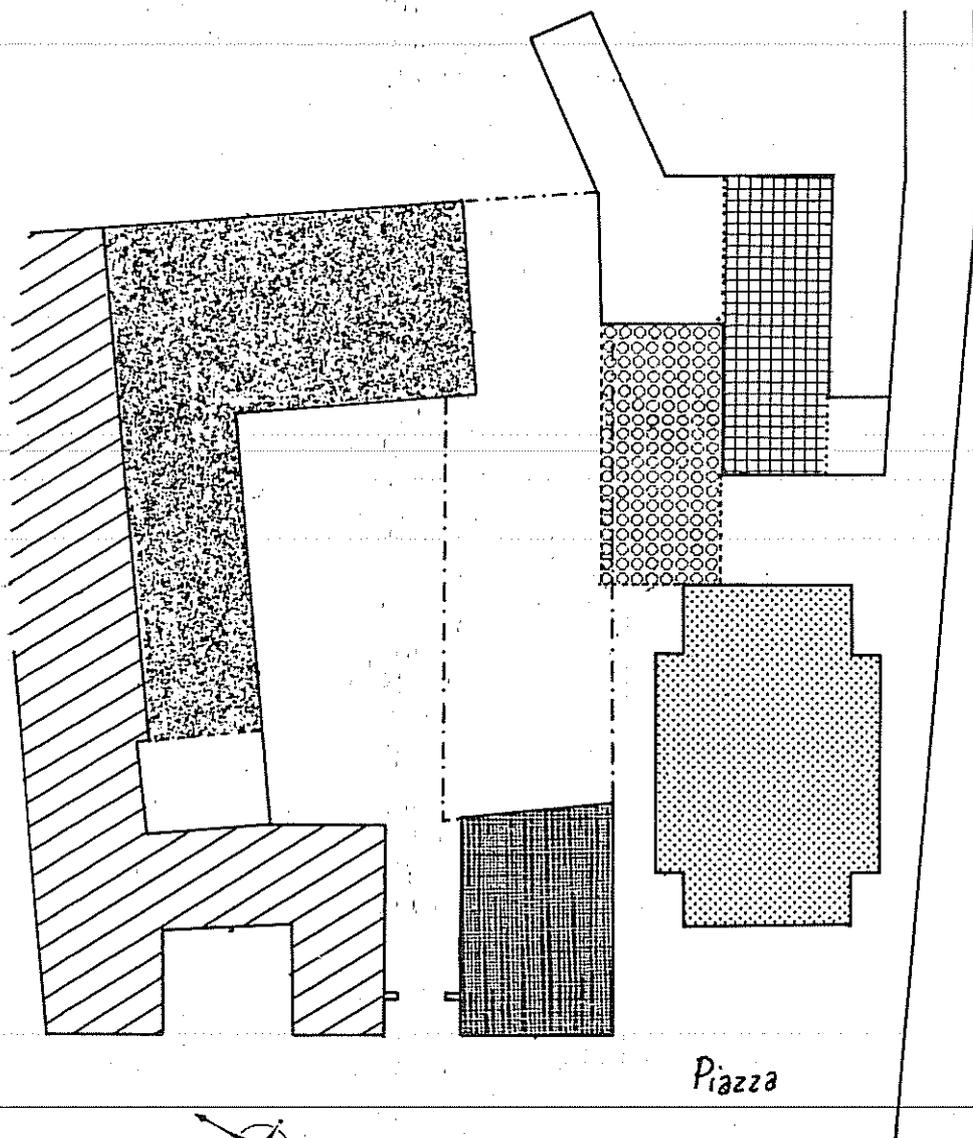
Area sulla quale probabilmente si ergeva la vecchia chiesa di S. Maria citata nel Liber Notitiae
-

Nucleo originario della nuova parrocchiale di S. Maria Assunta costruita attorno al 1570
-

Abside aggiunto nel 1751
-

Ampliamento verso la piazza del 1840

Cartine n. 34 - 35 - Nostra ricostruzione della zona circostante la vecchia parrocchiale di Canegrate. Nella carta A: gli edifici com'erano nel 1858. Nella carta B: la stessa zona come doveva essere attorno al 1580.

Casa parrocchiale (fino al 1955)
-

Casa del cappellano di S. Giovanni Battista e Alberto
-

"Casa a corte"
-

Casa colonica
-

Intasamenti della casa a corte che supponiamo successivi al XVI sec.

tutto quanto precedentemente esposto, abbiamo realizzato lo schizzo indicativo di pag. 188/9. Vorremmo sottolineare che le ipotesi presentate non si possono dire certo incontestabili, essendo basate su elementi scarsamente organici e frammentari. Del resto la mancanza di piantine o disegni dell'epoca, oppure di documenti che riguardino direttamente l'argomento, rende piuttosto difficile formarsi un'idea più precisa di quella che deriva dalle considerazioni suesposte. Un deciso passo avanti per la completa risoluzione del problema potrebbe verificarsi qualora, rendendosi possibile lo studio dei documenti conservati nell'Archivio Parrocchiale di Canegrate, si rinvenisse quella documentazione riguardante la costruzione della chiesa la cui mancanza ci sembrerebbe strana (data l'importanza che dovette rivestire l'avvenimento) a meno di non
