# ATTORCITOIO MEYER

21046 Malnate (VA)  
Via Mulino Gere

Proprietario: F.lli Salmoiraghi  
Data di costruzione: anteriore al 1772  
Fondo accessibile: sí  
Interno accessibile: sí

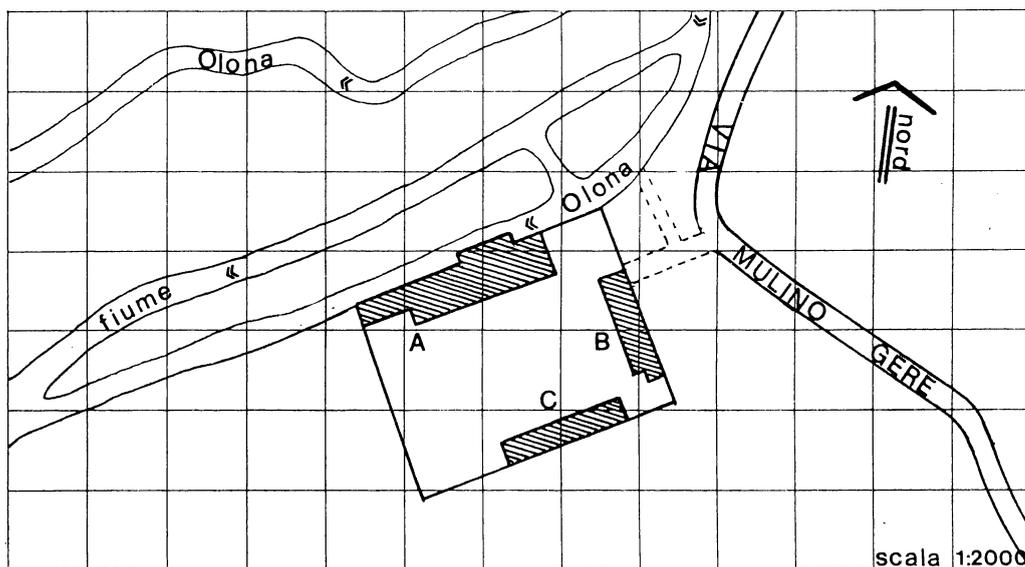
(A) edificio adibito alla produzione (B) uffici (C) magazzino

*Descrizione:* L'attorcitoio è composto di 3 corpi di fabbrica aggregati ad «U», formando un sistema a cortile interno delimitato da un muro perimetrale che definisce l'intero complesso. (A) edificio a pianta rettangolare a 4 piani con struttura in mattoni e pietra; solai in legno, copertura con struttura in legno a 4 falde in regole. (B) edificio a pianta rettangolare a 3 piani con struttura in pietra e mattoni; solai in legno, copertura con struttura in legno a 4 falde in tegole. (C) edificio a pianta rettangolare a 2 piani con struttura in mattoni; solai in legno, copertura con struttura in legno a 2 falde in tegole. Il complesso architettonico, trovandosi all'esterno del nucleo abitativo e in una zona piuttosto angusta del territorio, non ha subito alterazioni formali.
